**“Piano straordinario di edilizia scolastica ISCOL@” Asse 1 Scuole del nuovo millennio”**  
Interventi di ristrutturazione e riqualificazione delle strutture scolastiche primarie e secondarie di primo grado nei Comuni di Mogoro e Masullas, nonché riqualificazione e ottimizzazione degli spazi della scuola dell’infanzia del Comune di Gonnos tramatzas.

## **TAVOLA 18**

### **SCHEDA CONSISTENZA STATICO FUNZIONALE SCUOLA MOGORO**

**SCUOLA: ISTITUTO TECNICO COMMERCIALE (FUTURA DESTINAZIONE SCUOLA PRIMARIA)**

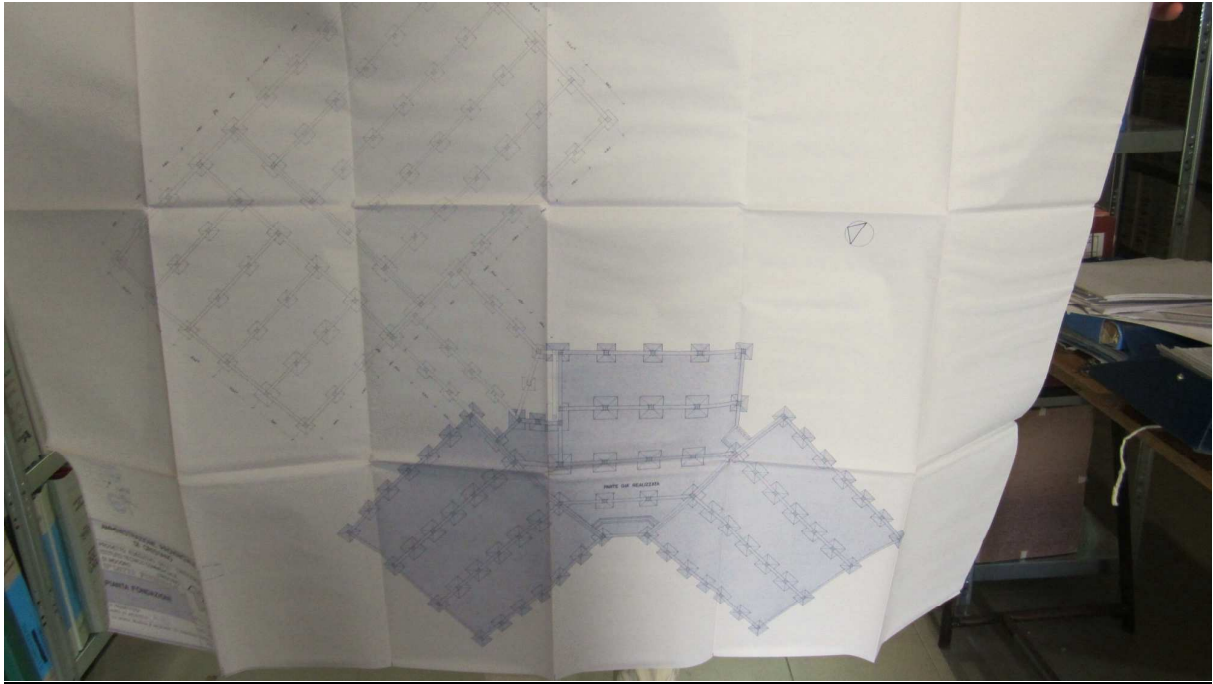
Figura 1. Fotografia elaborato di progetto. Pianta fondazioni

Dimensione sezione CM 30\*30

Sono visibili fessure? SI ☐ NO ☒

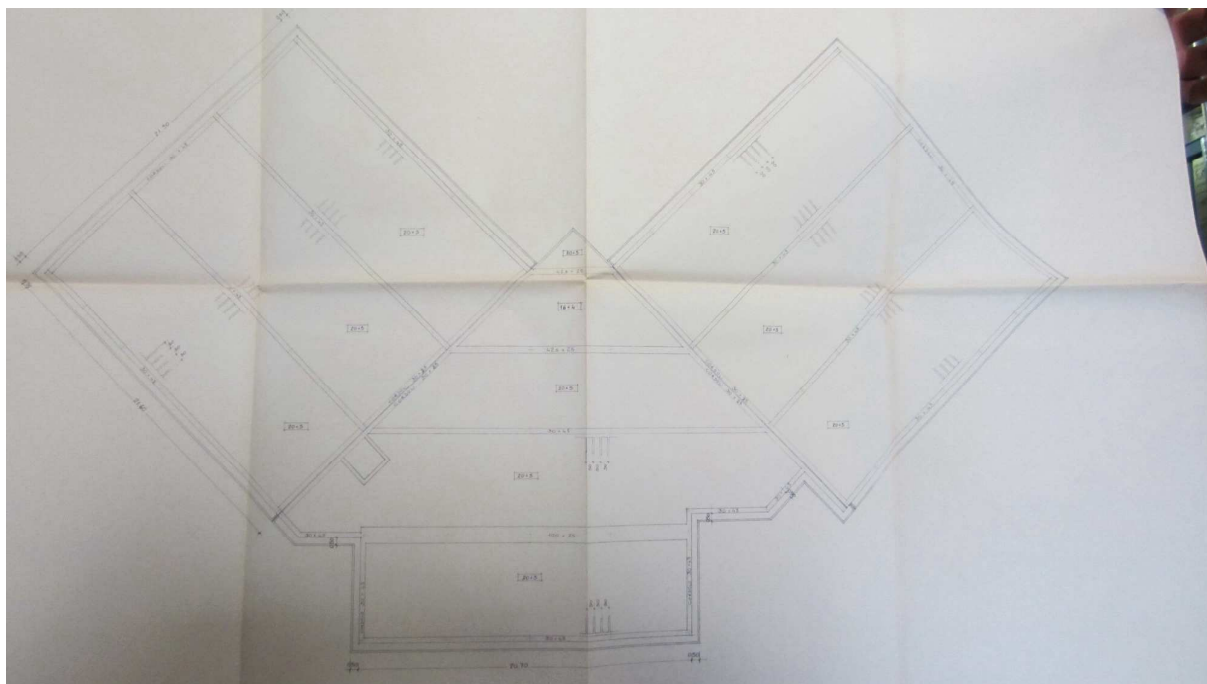
Figura 2. Travi solaio di plafone

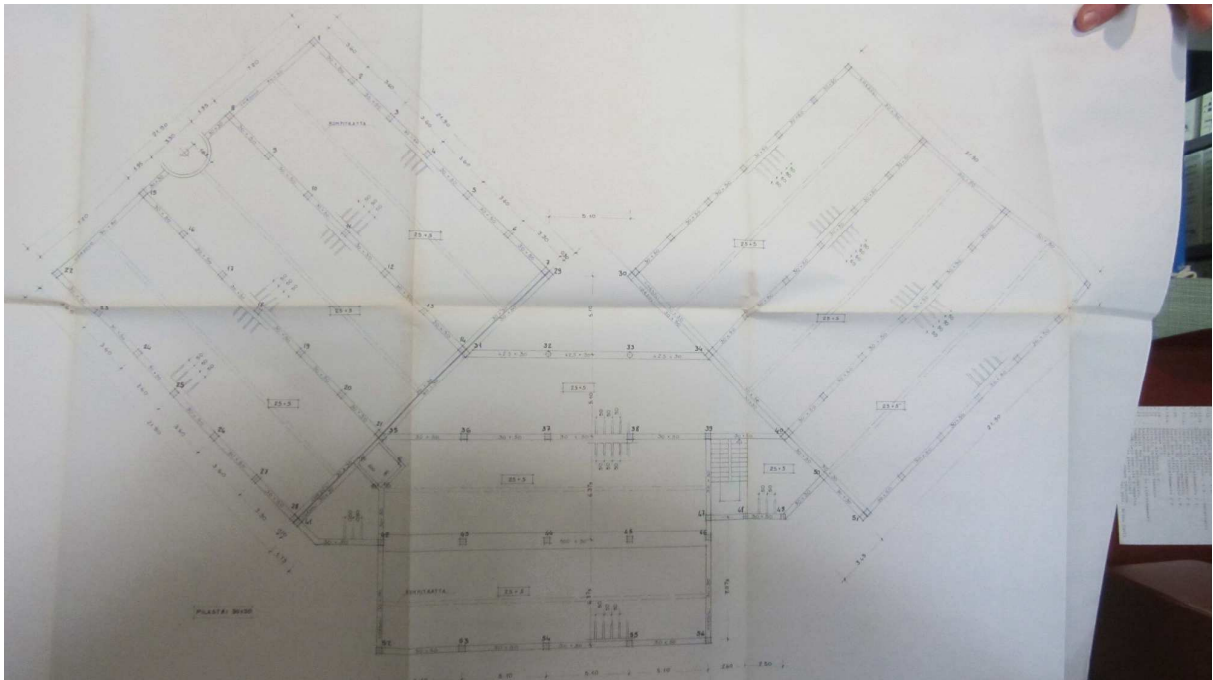
Figura 4. Travi solaio di calpestio

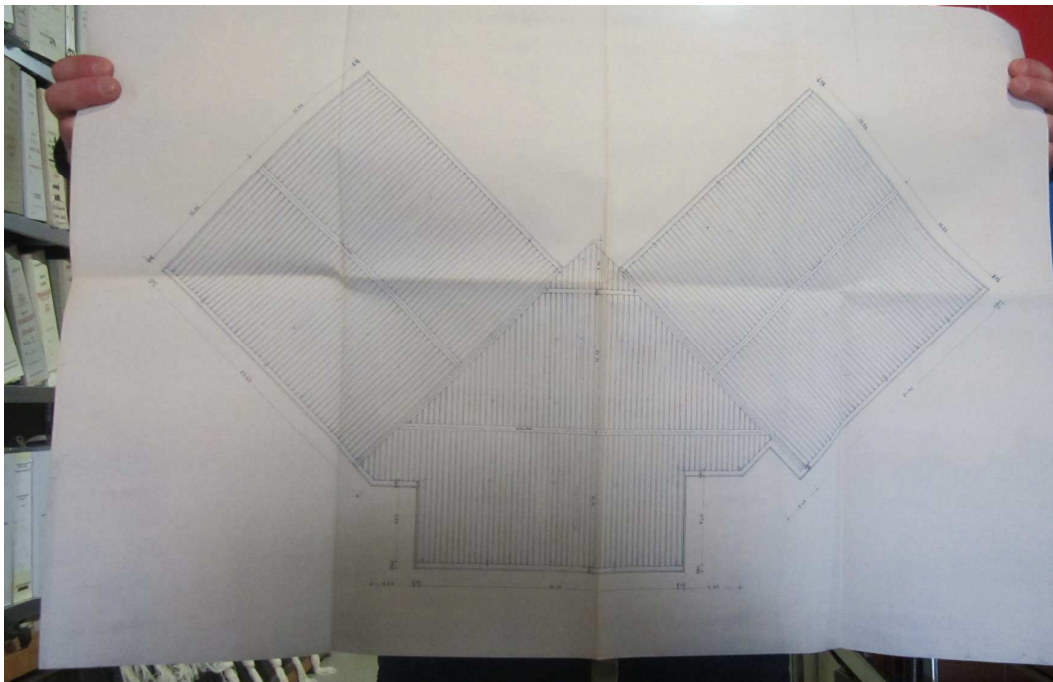
Figura 5. Pianta copertura

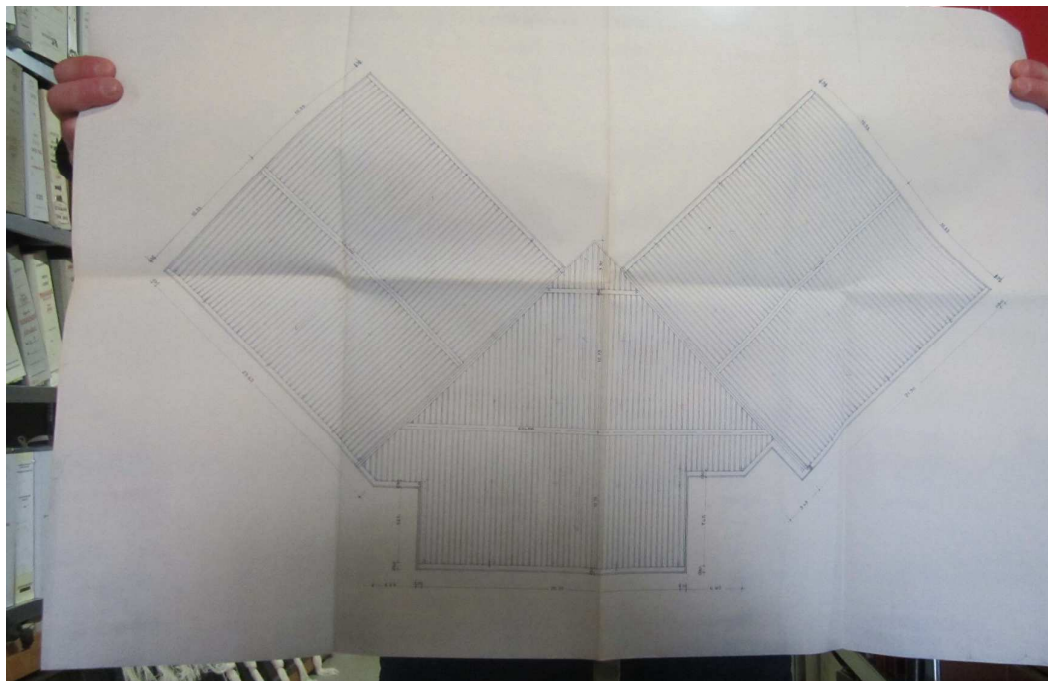
Figura 6. Schema copertura metallica

Indicare il tipo di tegole o di finitura presente: manto di impermeabilizzazione: **Pannelli in acciaio zincato con coibentazione in schiuma poliuretanic**

da sostituire ☒

☒ Altro: **struttura metallica adagiata al solaio piano di plafone**

- Sistemazione dell'intera copertura non più in grado di garantire una adeguata impermeabilizzazione;
- Realizzazione di un impianto di ventilazione controllata con recupero di calore in modo da garantire una sana qualità dell'aria in tutte le aule didattiche;

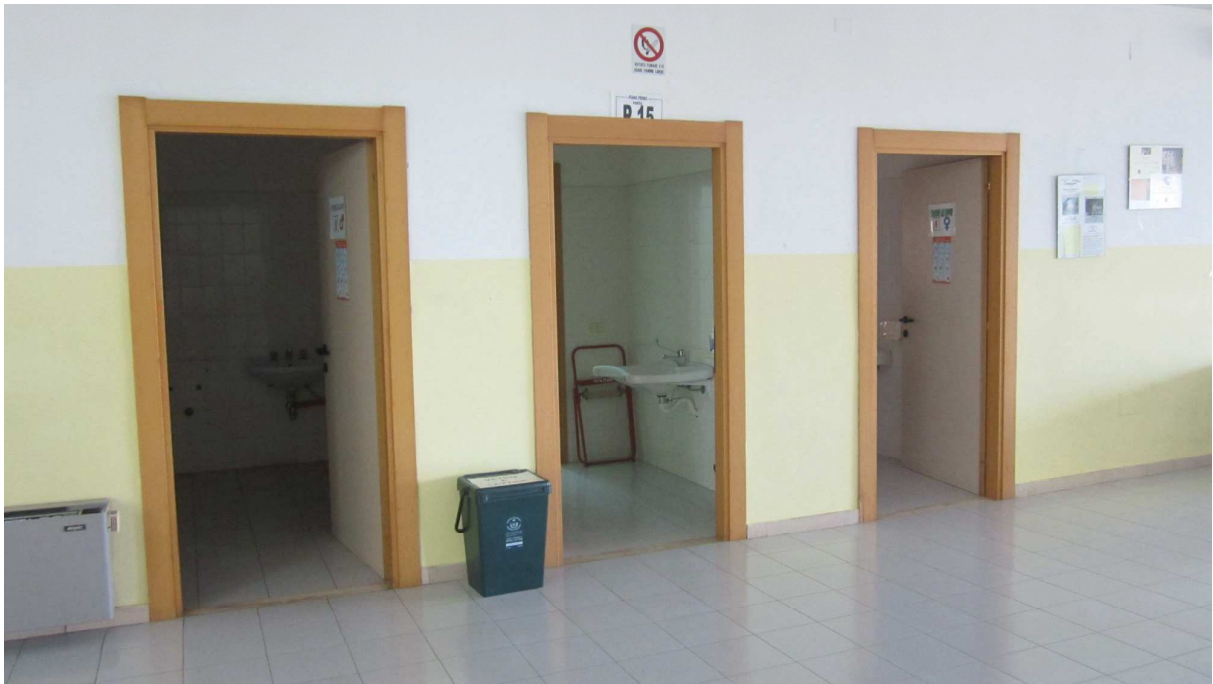
Figura 8. Vista dei bagni dall'androne

Condizioni rivestimenti a pavimento bagni e anditi.

Medioci ☒

da sostituire ☒

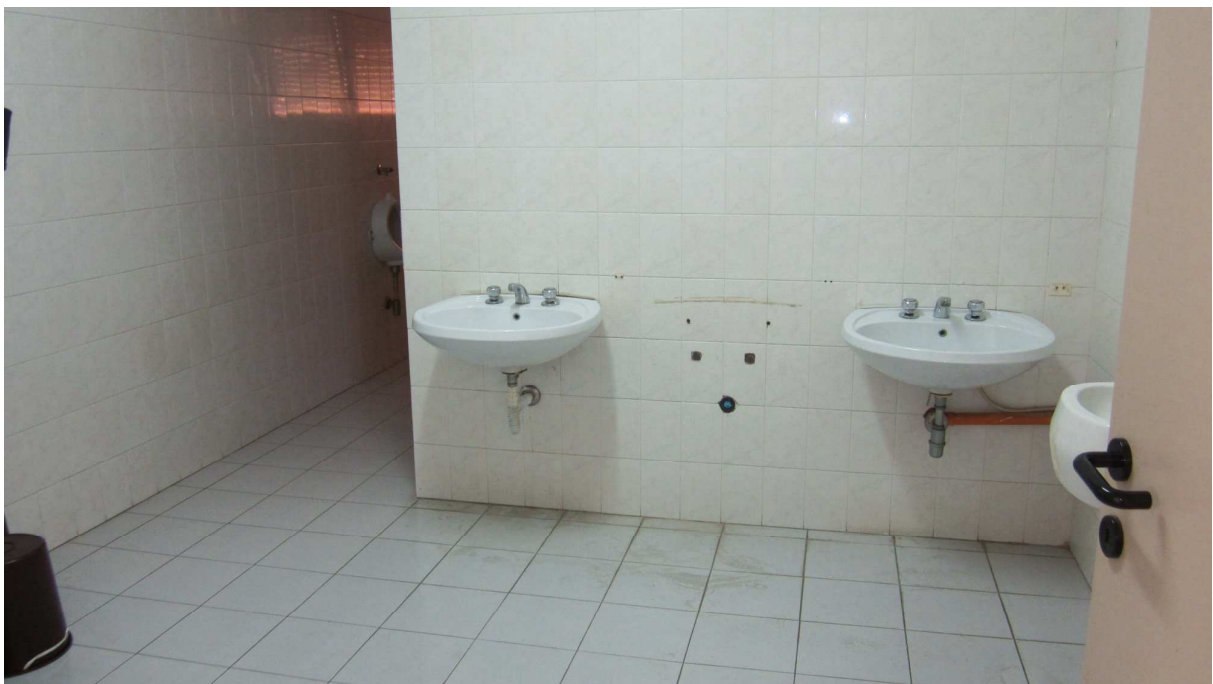
Figura 9. Vista interna dei sanitari e rivestimenti

Condizioni rivestimenti a parete bagni e anditi.

Mediocri ☒

da sostituire ☒

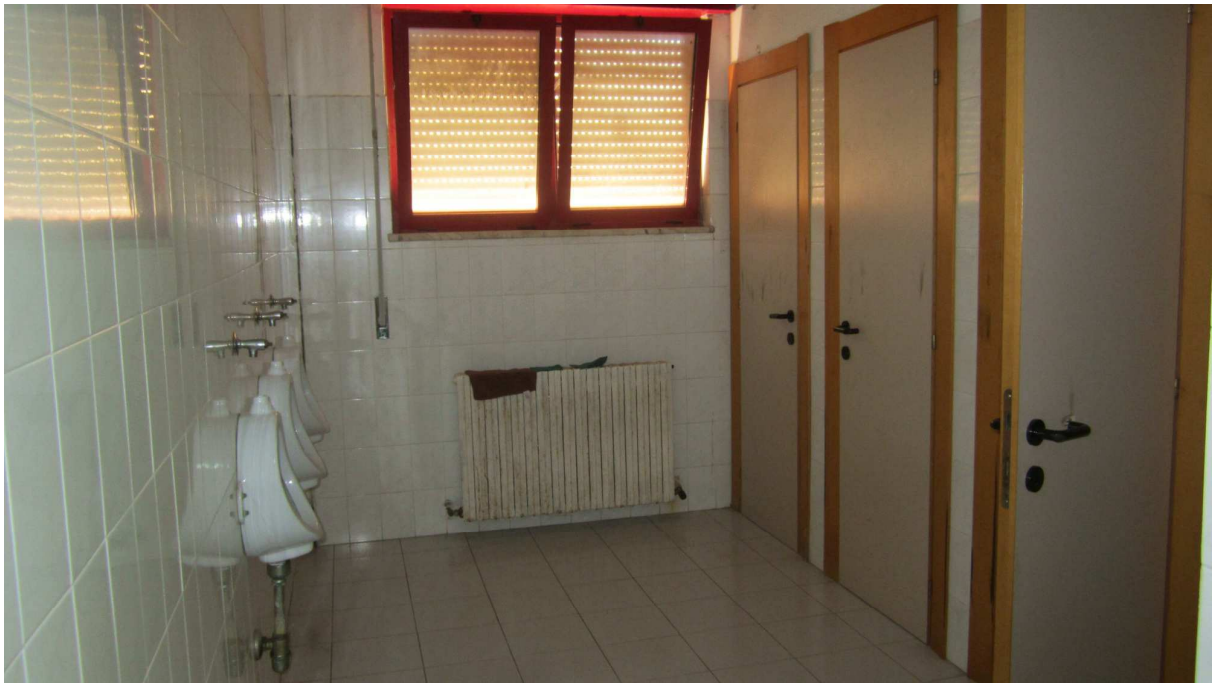
Figura 10. Vista interna dei sanitari e rivestimenti e termosifoni

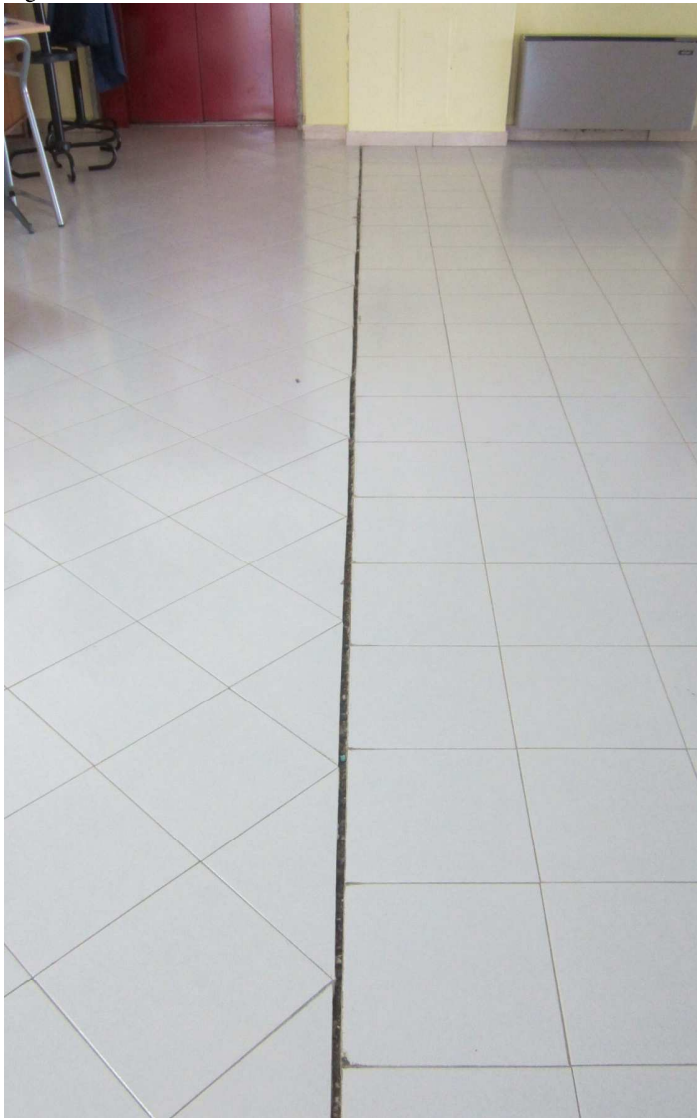
Figura 11. Vista pavimentazione interna e giunto di dilatazione

Condizioni rivestimenti a pavimento aule e uffici

Medioci ☒

da sostituire ☒

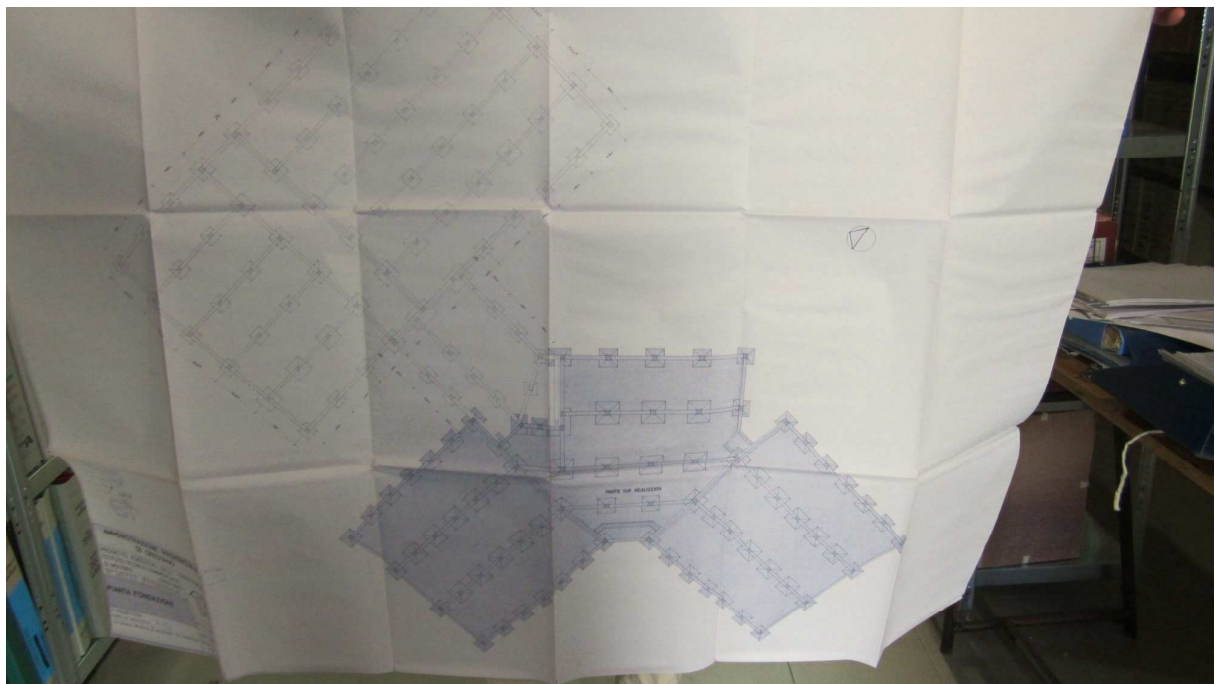
**Fondazioni con plinti in c.a con cordoli di irrigidimento**

Figura 12. Fondazioni vecchio corpo e nuovo corpo. In entrambi i plinti isolati

Problemi SI ☐ NO ☒ se si descriverli.
