**“Piano straordinario di edilizia scolastica ISCOL@” Asse 1 Scuole del nuovo millennio”**  
Interventi di ristrutturazione e riqualificazione delle strutture scolastiche primarie e secondarie di primo grado nei Comuni di Mogoro e Masullas, nonché riqualificazione e ottimizzazione degli spazi della scuola dell’infanzia del Comune di Gonnos tramatzas.

## **TAVOLA 19**

### **SCHEDA CONSISTENZA STATICO FUNZIONALE SCUOLA MASULLAS**

**SCHEDA**  
**CONSISTENZA STATICO-FUNZIONALE<sup>1</sup>**

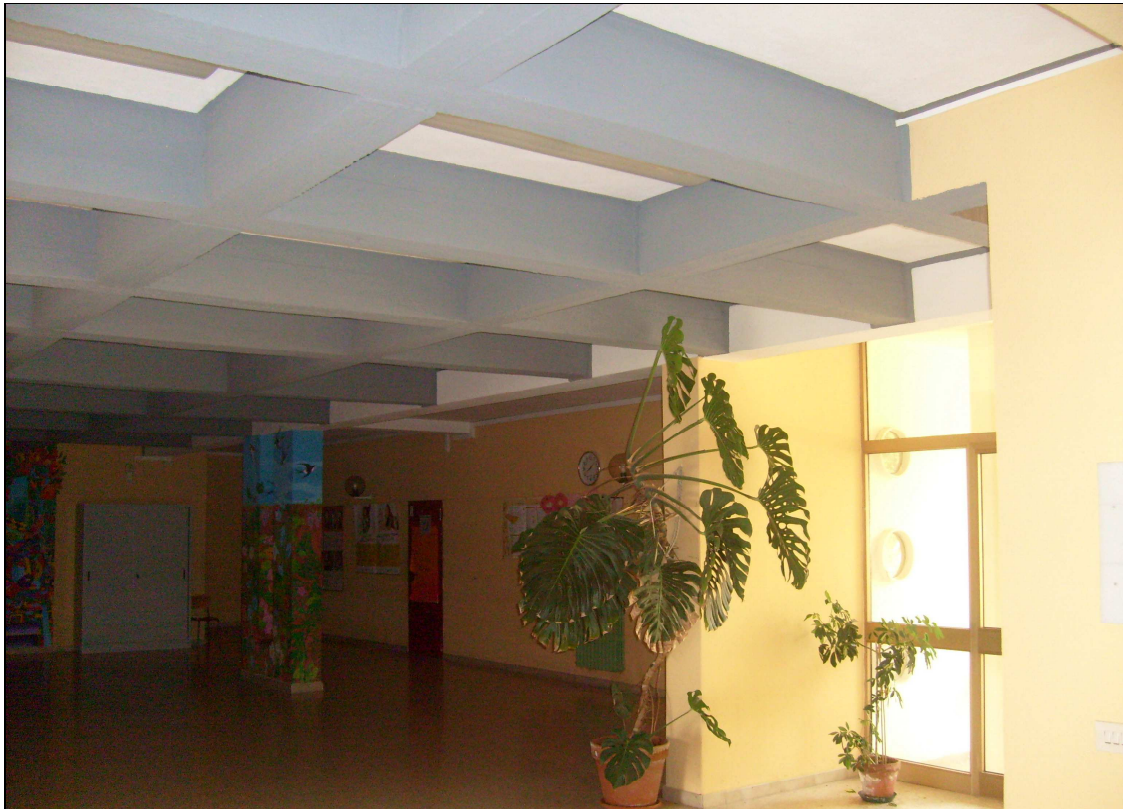
**Figura 1. Piano terra. Vista dell'androne ante operam (anno 2012). In evidenza i due pilastri dell'androne, oggi non visibili per presenza teatro.**

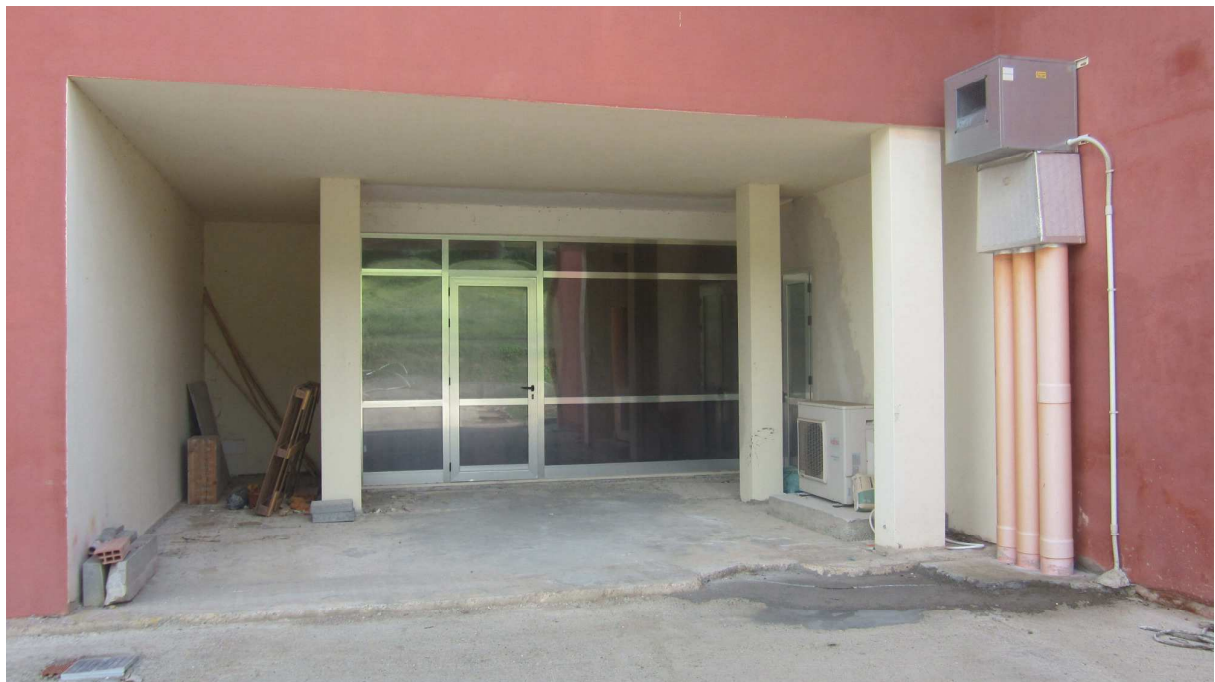
**Figura 2. Piano terra. Vista dal retro. In evidenza i nuovi pilastri (intervento del 2009 con nuovo corpo scala)**

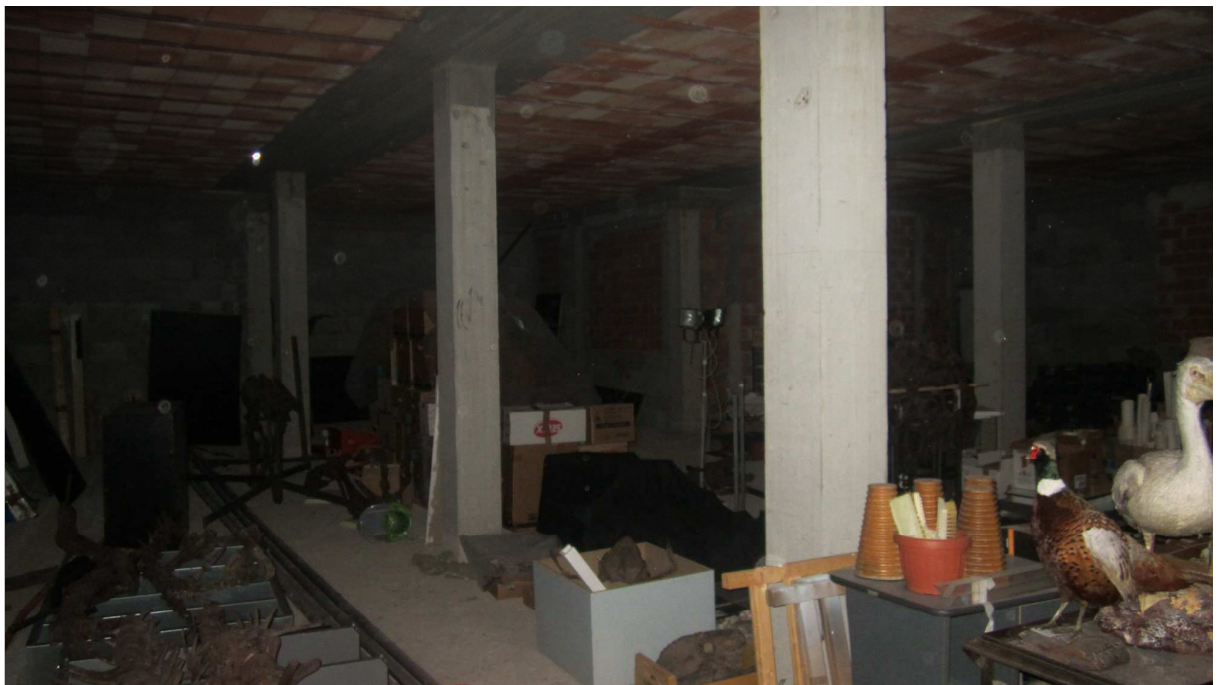
**Figura 3. Piano primo. Volume a privo di finiture.**

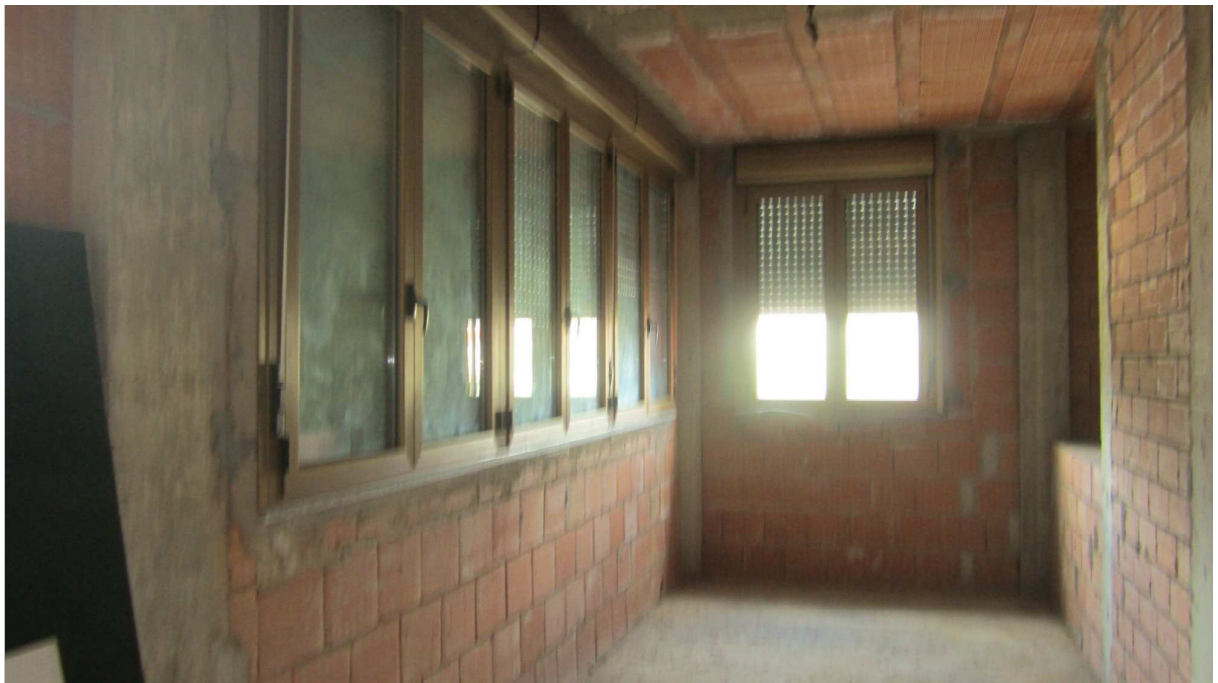
**Figura 4. Piano primo. Volume del corpo scala privo di finiture**

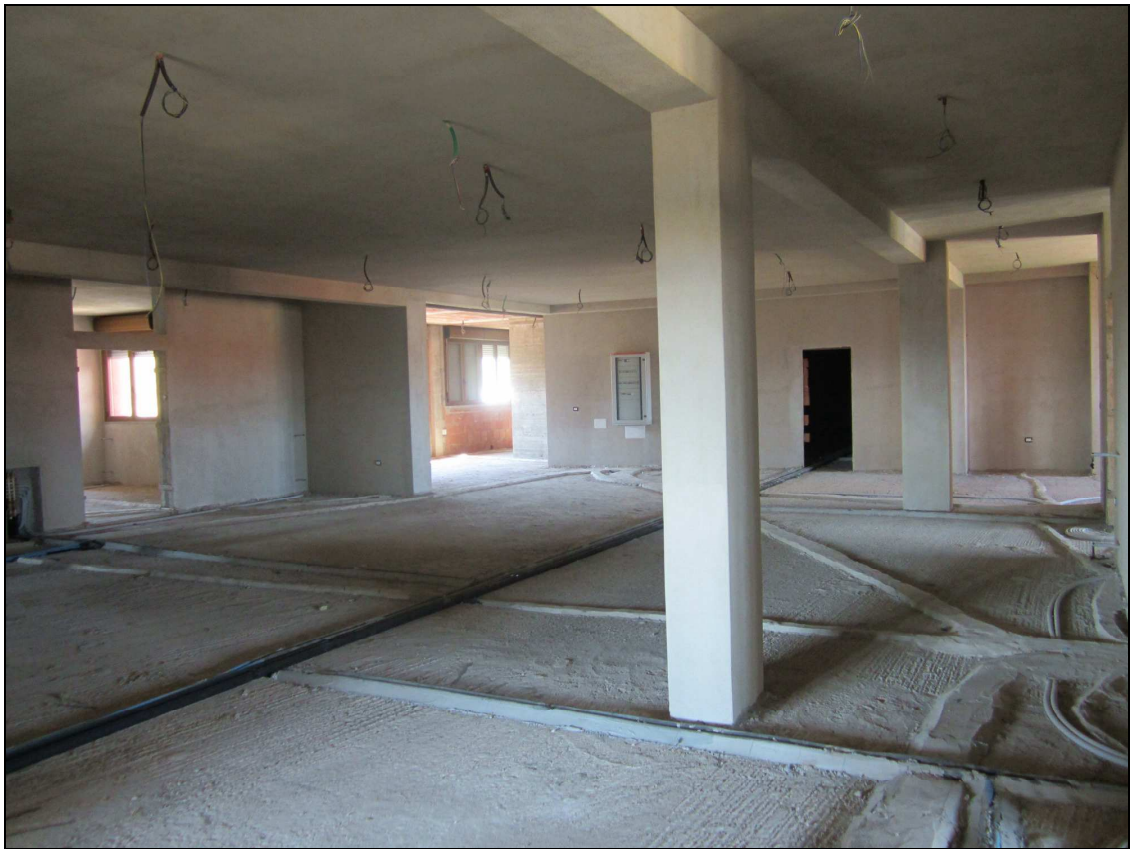
**Figura 5. Vista del piano primo. In evidenza un pilastro dell'androne da cm 30\*45**

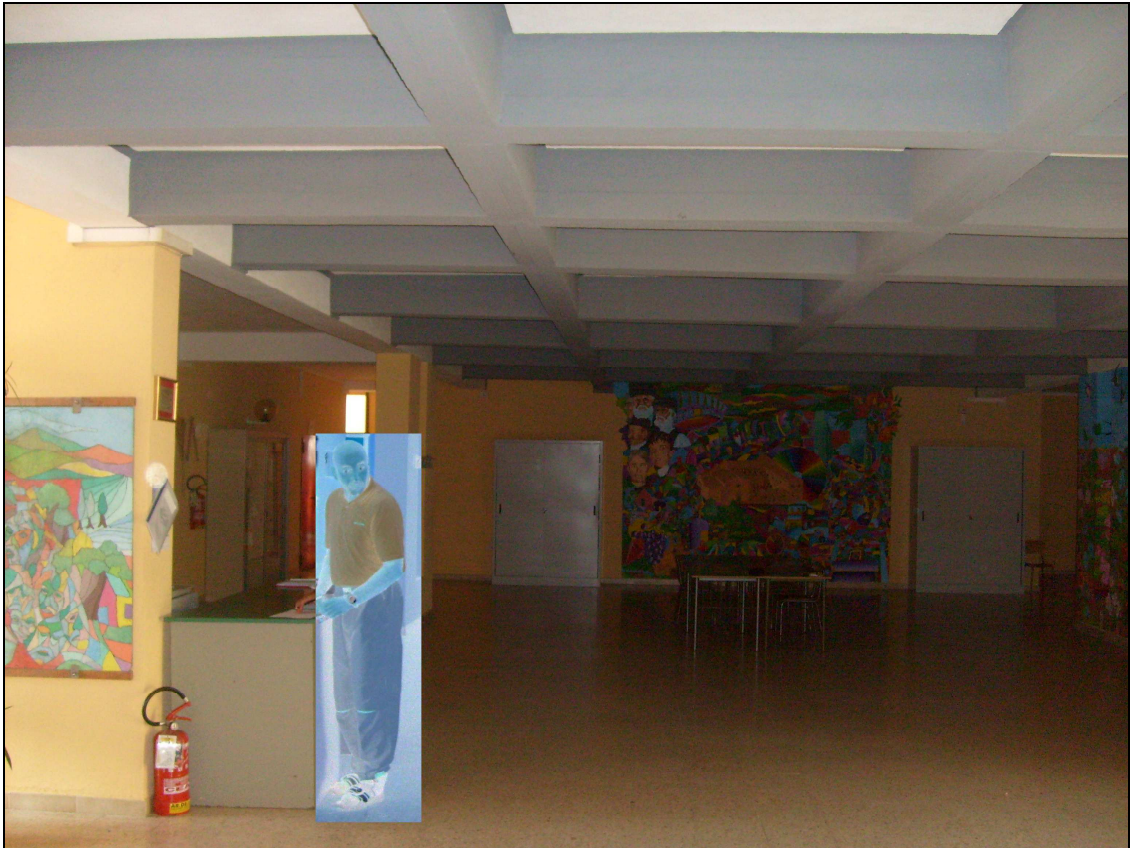
**Figura 6. Vista dell'androne ante operam (anno 2012). In evidenza il solaio in c.a della zona, oggi adibito a teatro, sulla cui sommità (piano primo) verrà prevista la zona movimento.**

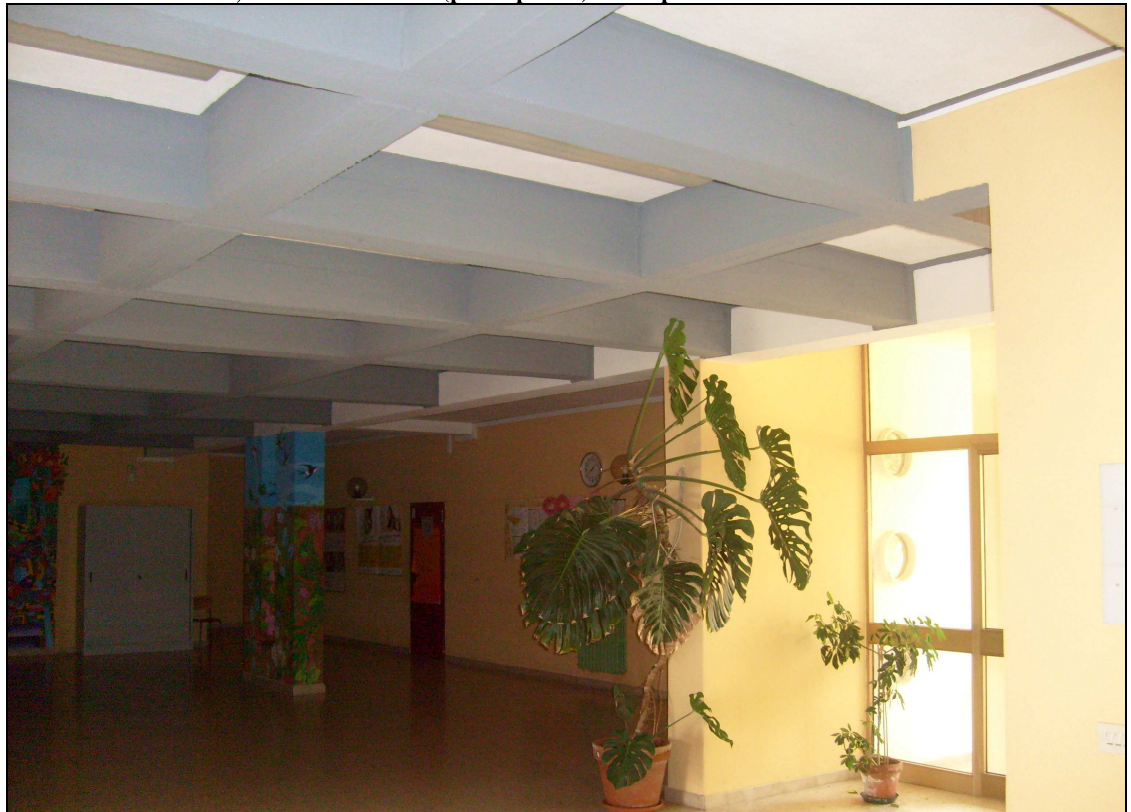
**Figura 7. Ulteriore vista dell'androne ante operam (anno 2012). In evidenza il solaio in c.a della zona, oggi adibito a teatro, sulla cui sommità (piano primo) verrà prevista la zona movimento.**

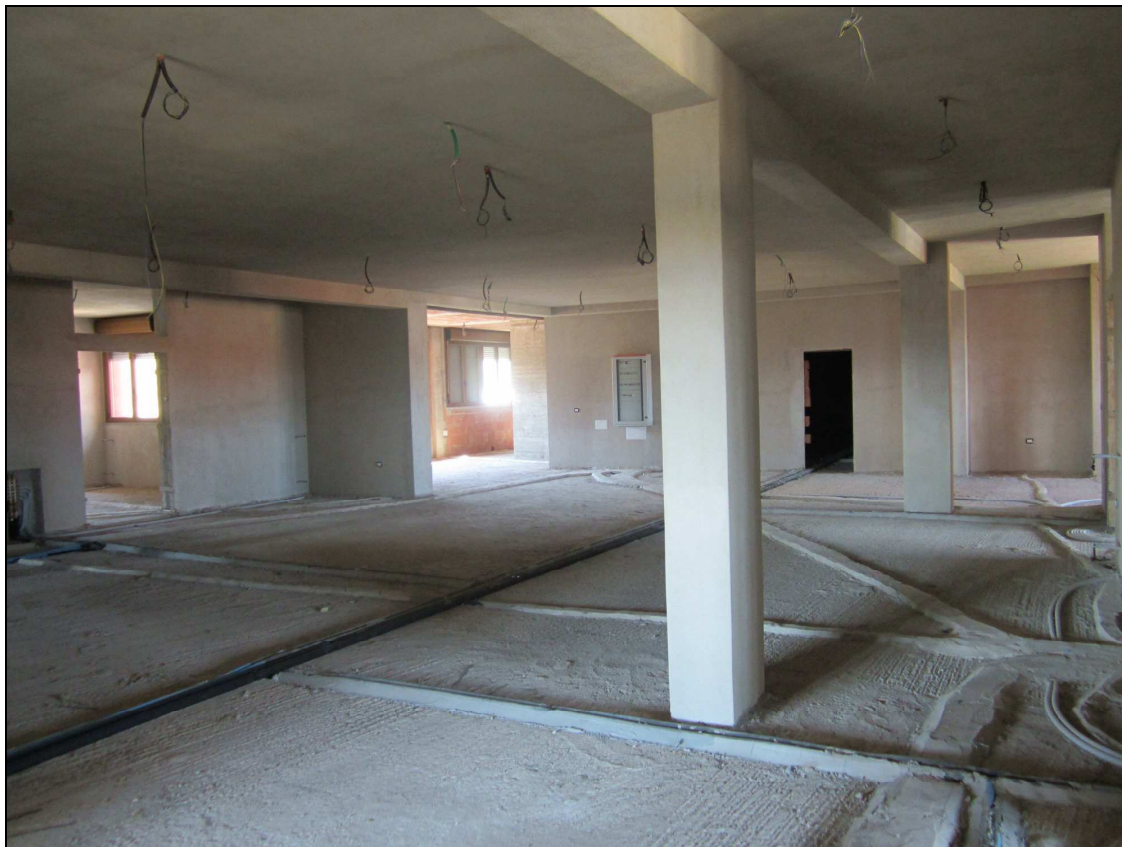
**Figura 8. Vista dal piano primo dal quale emergono le strutture portanti.**

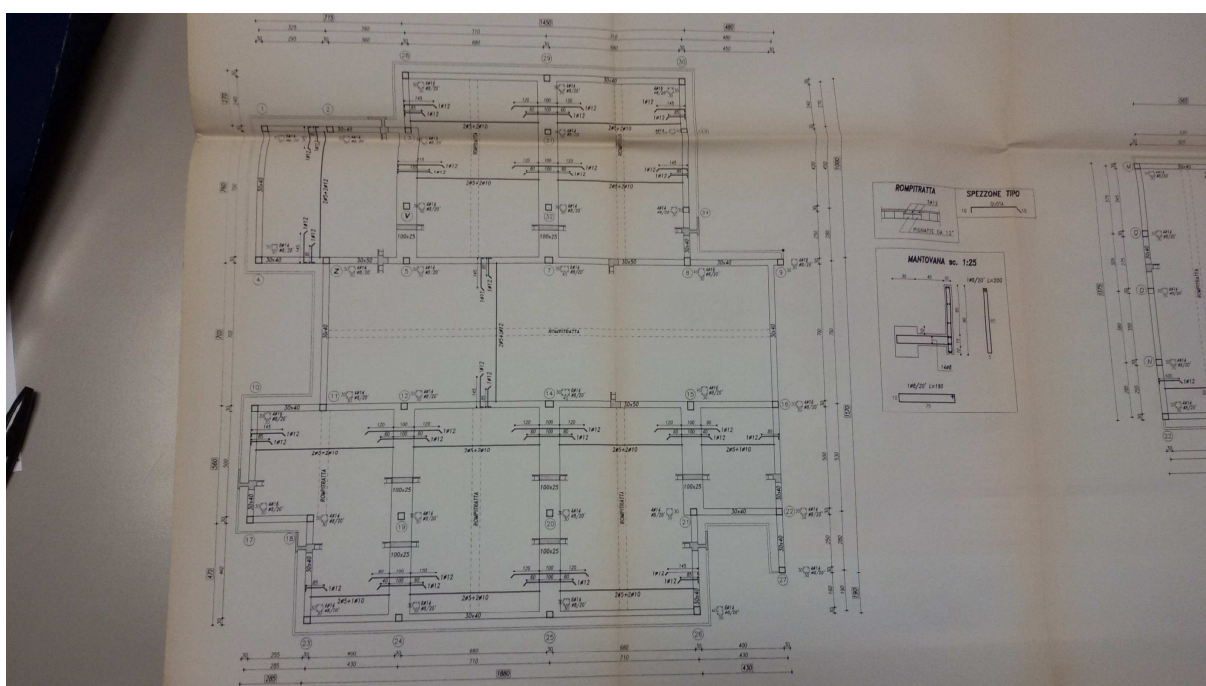
**Figura 9. Foto strutturale solaio plafone (secondo solaio. Parte sx)**

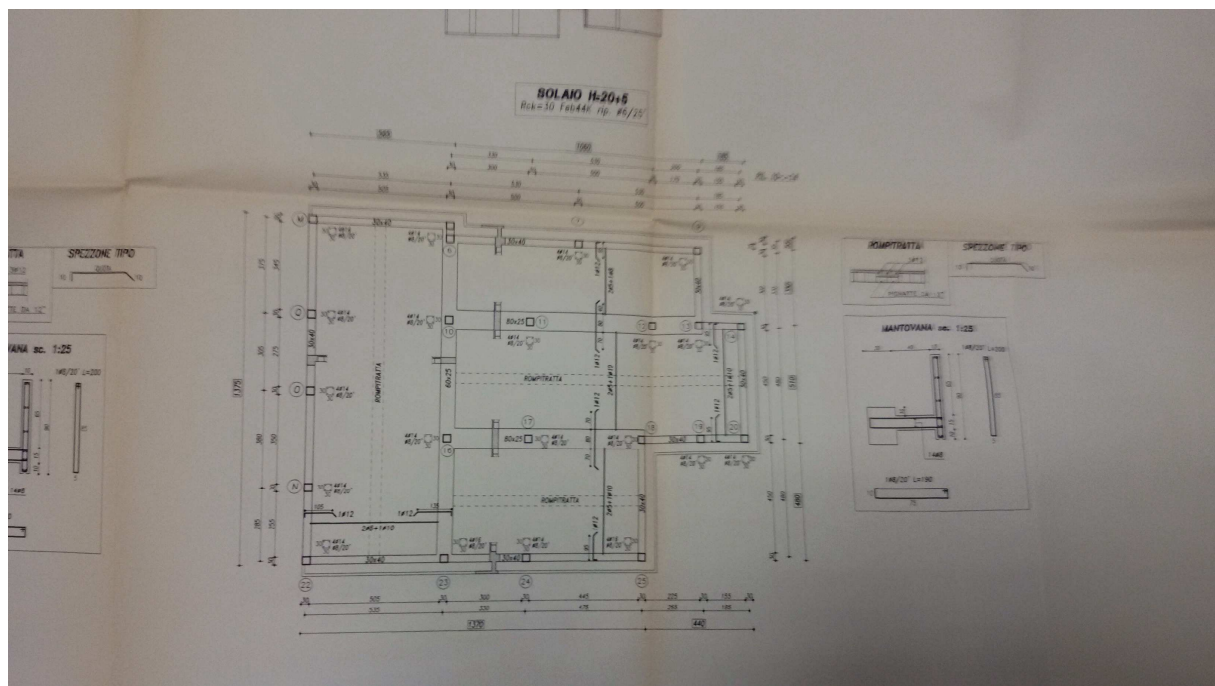
Figura 10. Foto strutturale solaio plafone (secondo solaio. Parte dx)

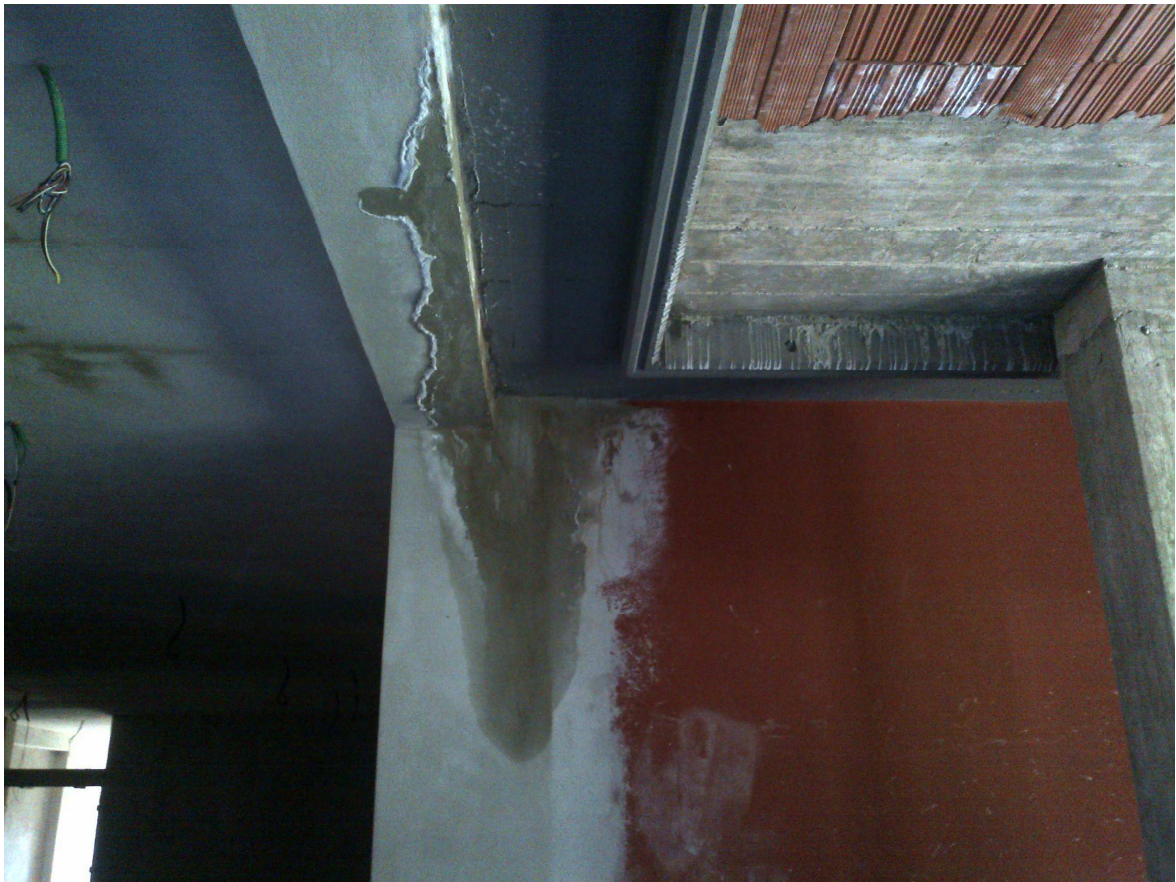
**Figura 11. Vista dal piano primo dall'interno dell'androne. Infiltrazione localizzata nell'unione con il nuovo corpo scala**

☒ medium. **(Provenienti da infiltrazioni del soprastante manto in lamiera grecata).**

Si ritiene indispensabile una verifica sulla copertura che in diversi punti è infiltrata.

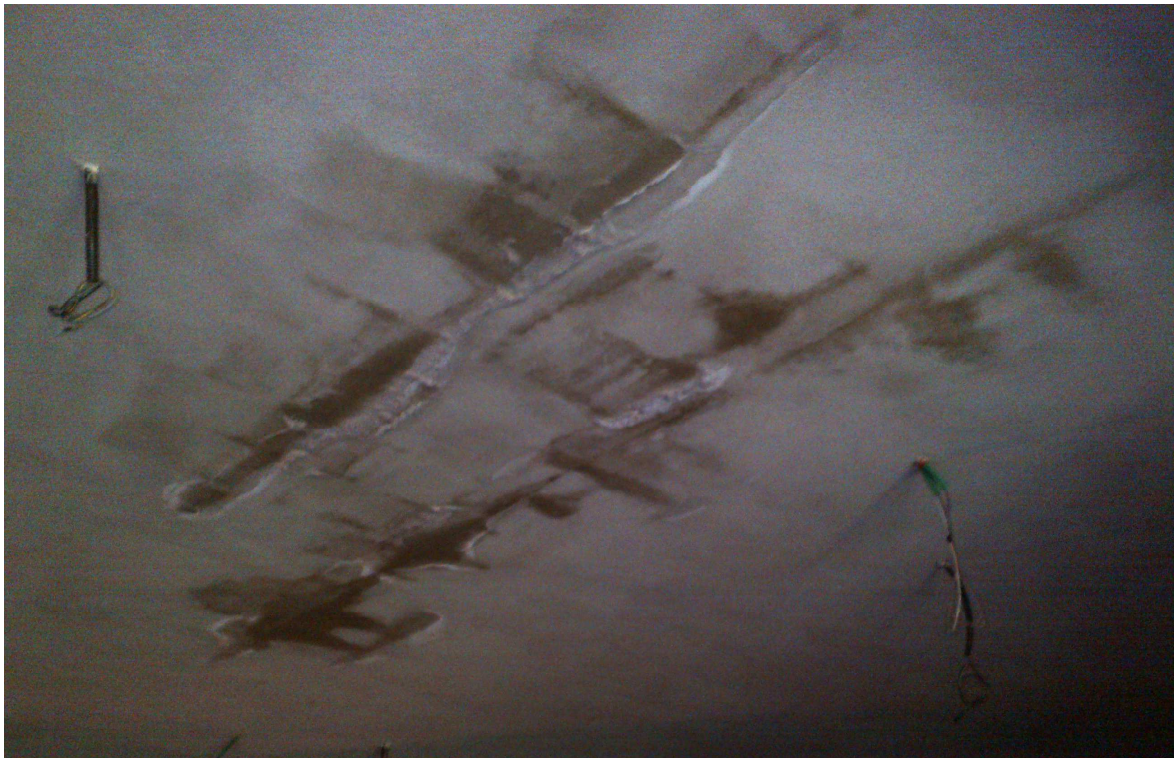
**Figura 12 Vista dal piano primo dall'interno dell'androne. Infiltrazione localizzata nel solaio plafone.**

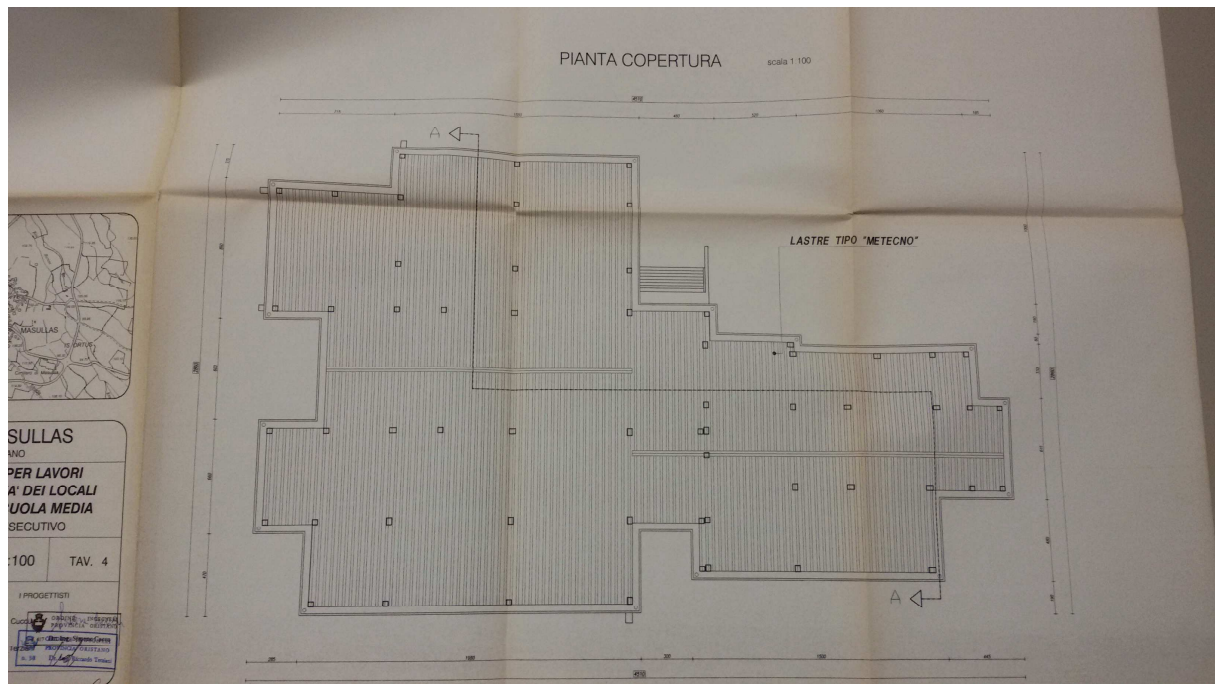
Figura 13. Foto elaborato pianta copertura

Indicare le condizioni generali delle tegole o della finitura presente: **manto di copertura da ripristinare causa le notevoli infiltrazioni.**

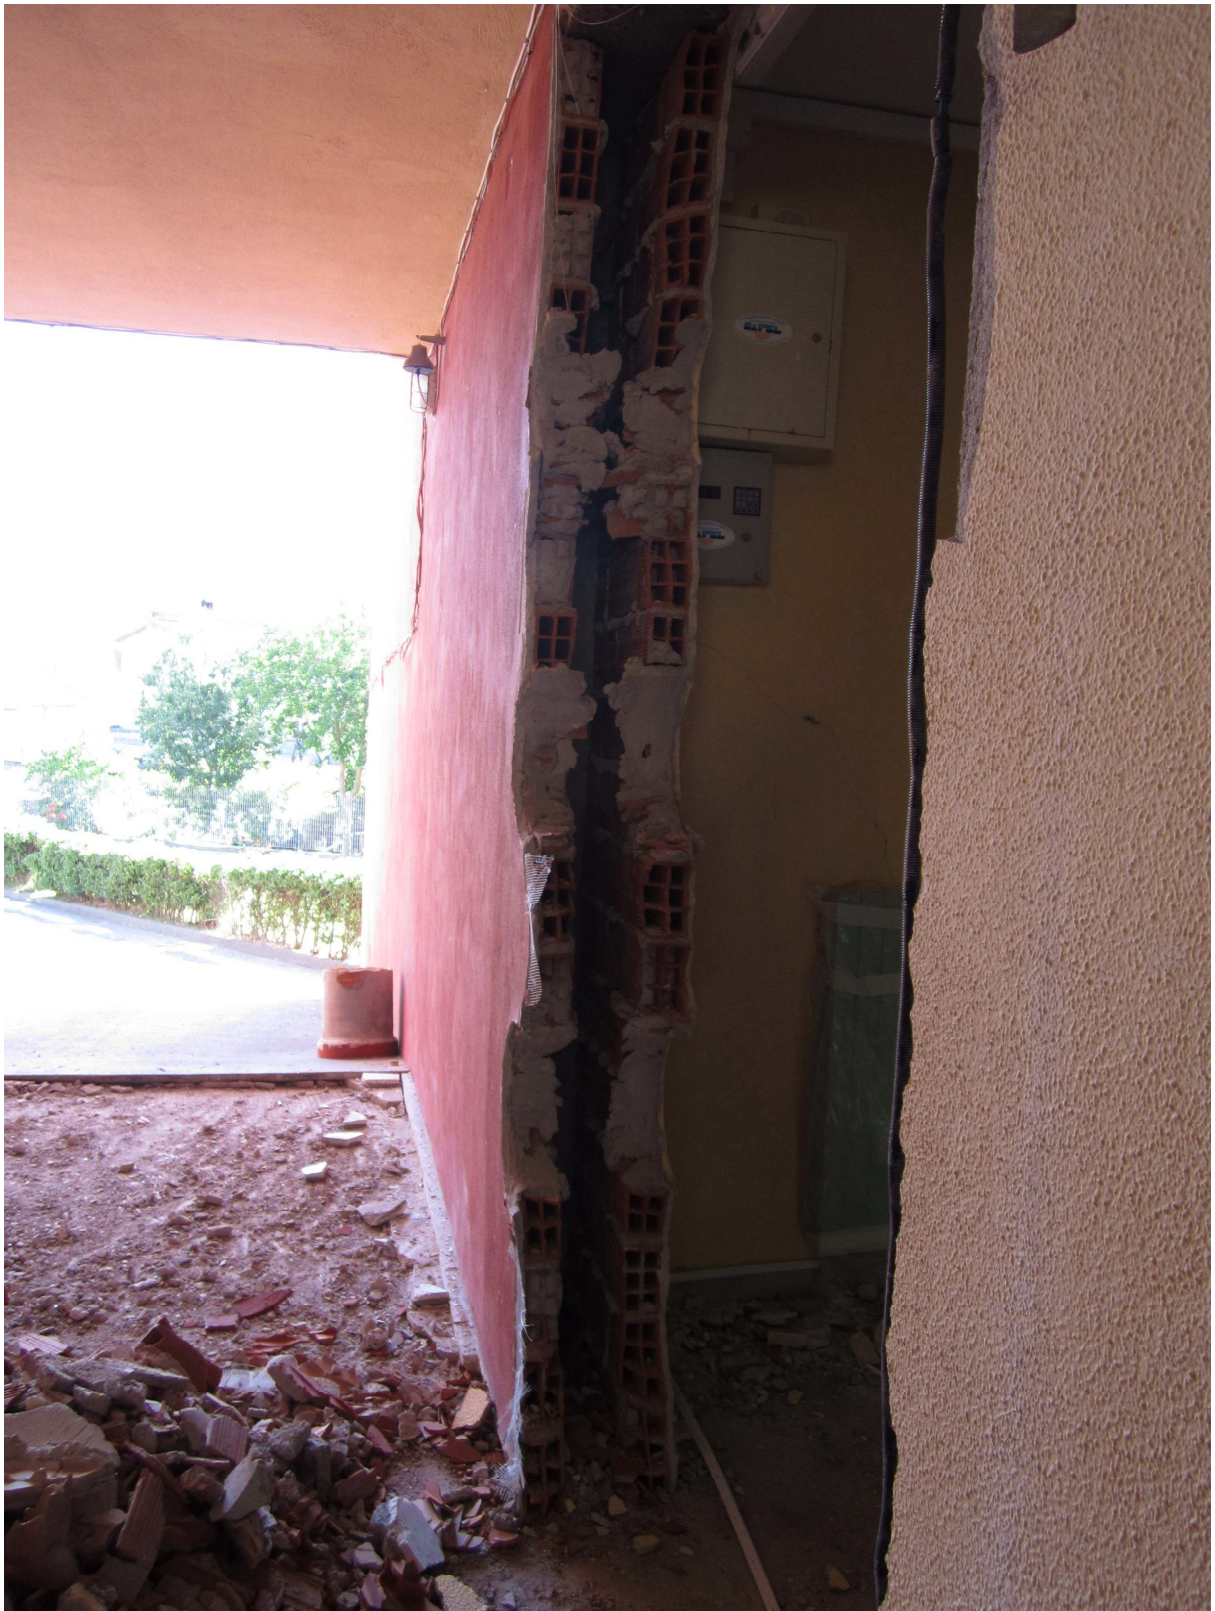
**Figura 14. In evidenza uno spaccato della muratura di tamponamento dell'intero piano terra.**

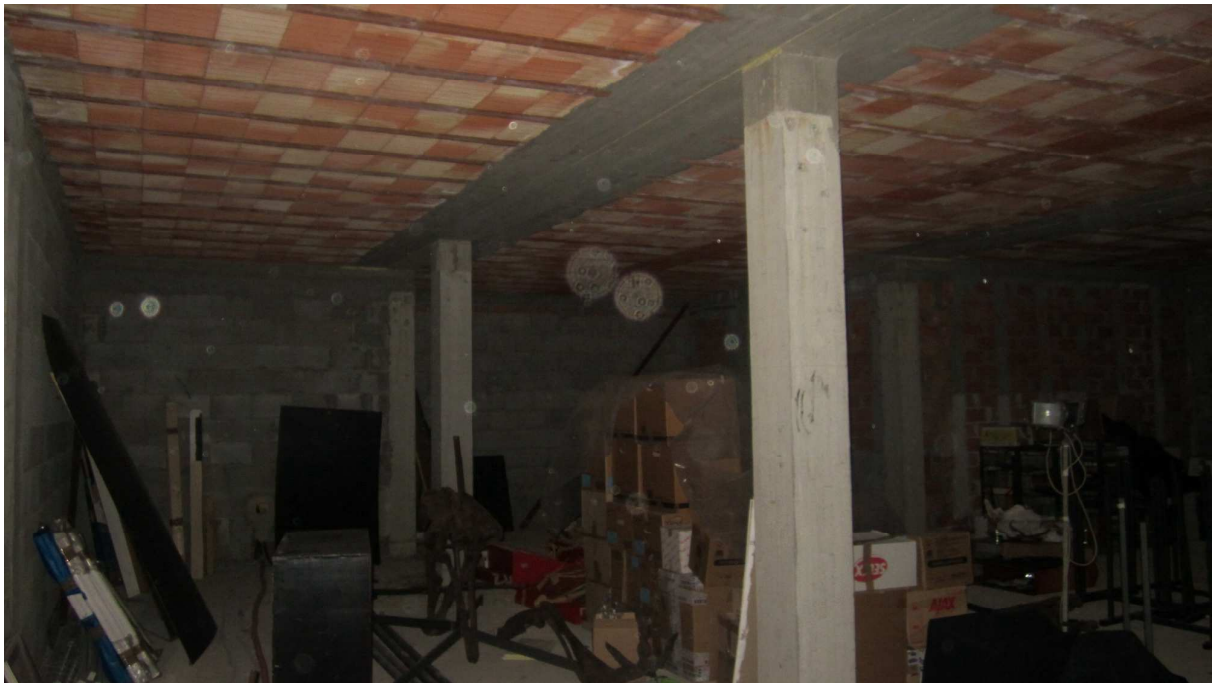
**Figura 15. Vista delle murature in blocchi di cls poste perimetralmente al volume ad oggi privo di finiture.**

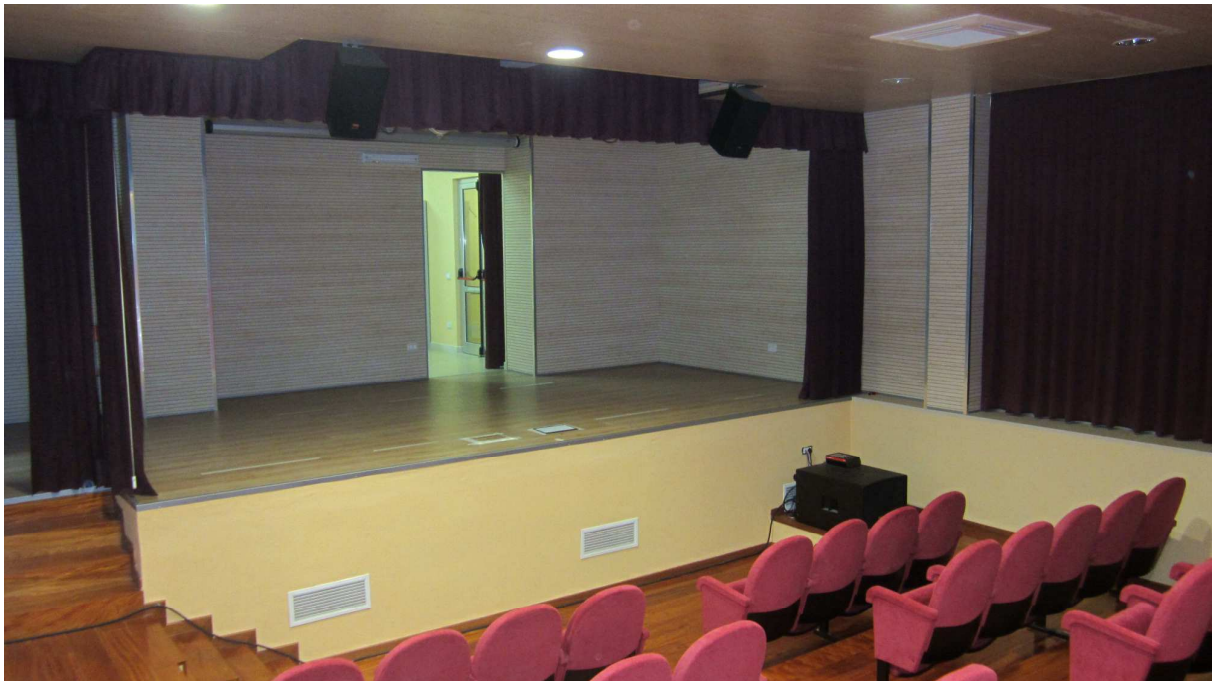
**Figura 16. Piano terra. Pavimentazione sala rappresentazioni teatrali musicali e cineforum in parquet.**

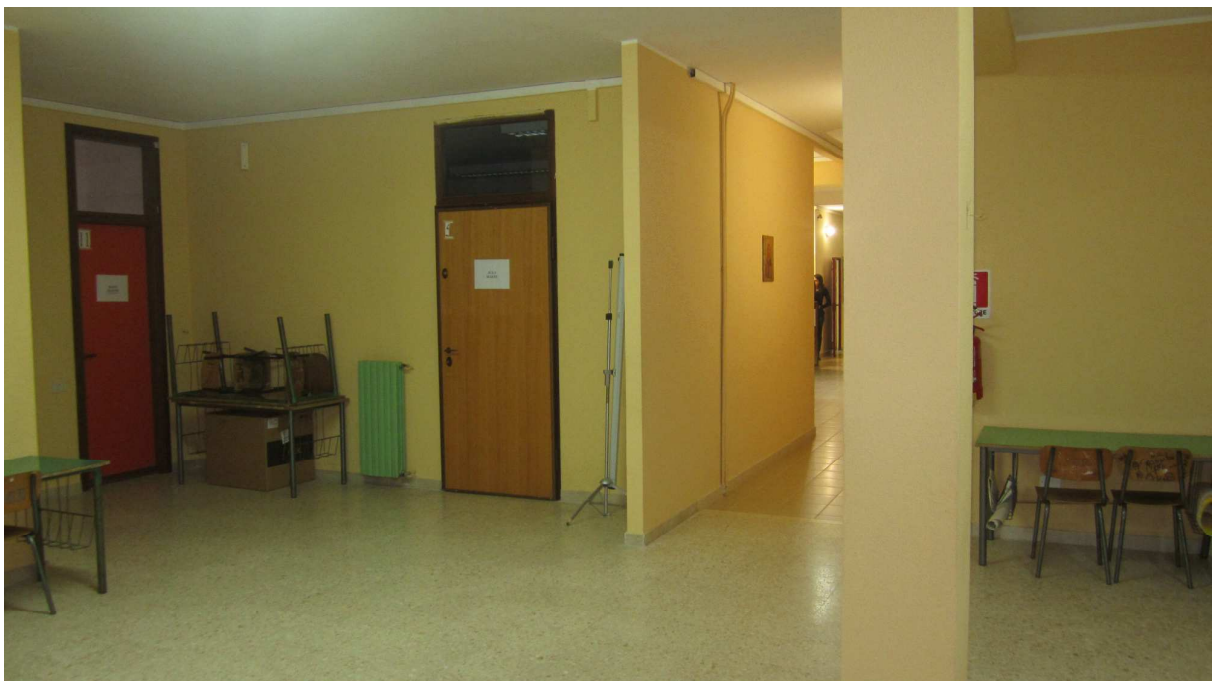
**Figura 17. Piano terra. Pavimentazione in gres di parte del piano terra (zona non oggetto di interventi nell'anno 2012)**

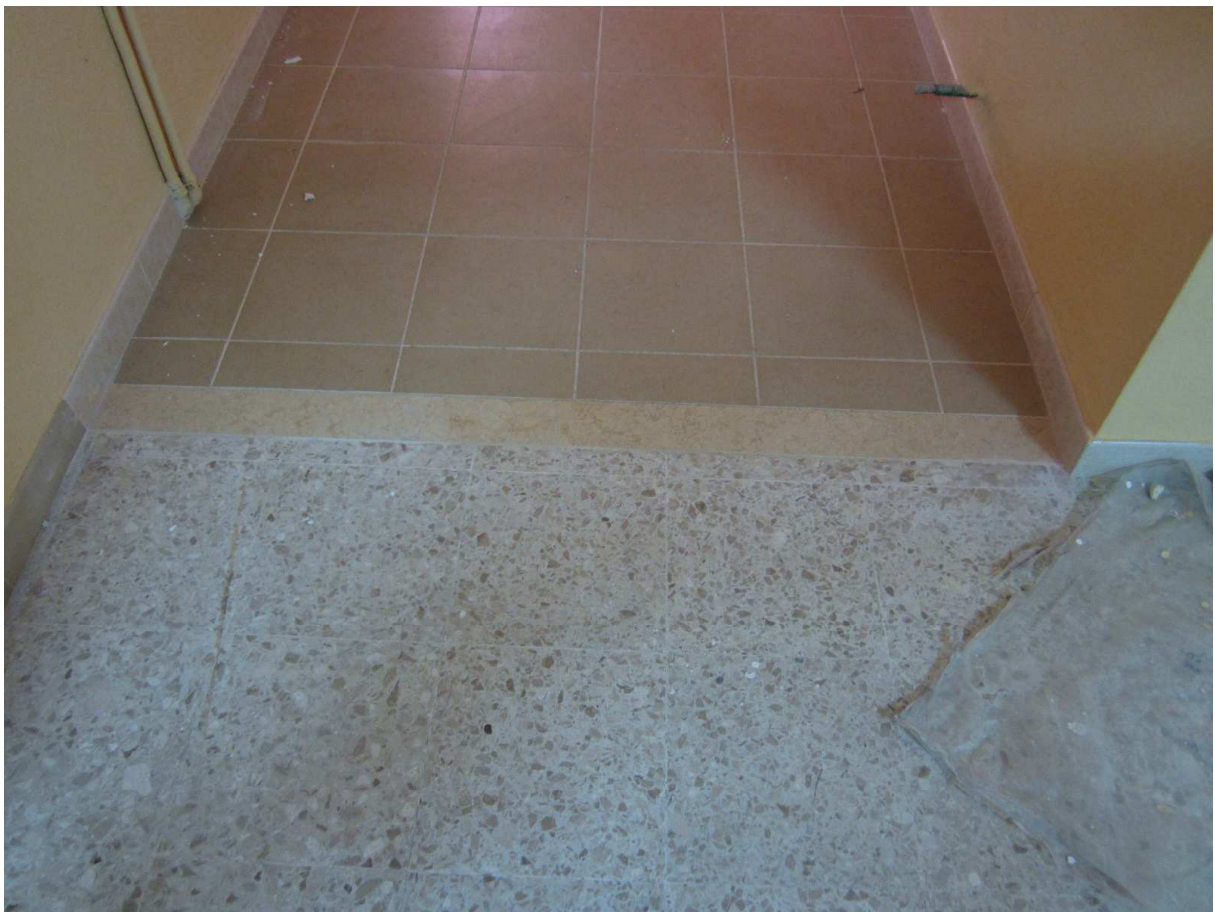
**Figura 18. Piano terra. In evidenza la differenza tra i due pavimenti. In alto nuovo pavimento zona corridoi, in basso pavimento esistente.**

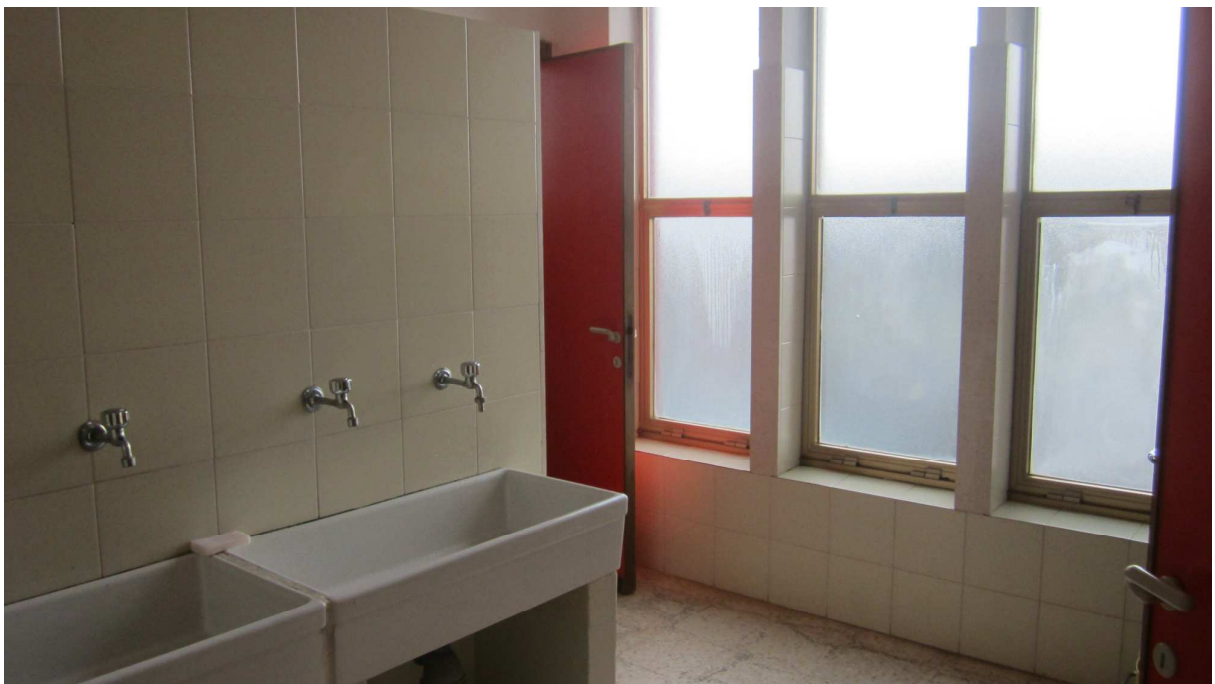
**Figura 19. Piano terra. Finiture bagni**

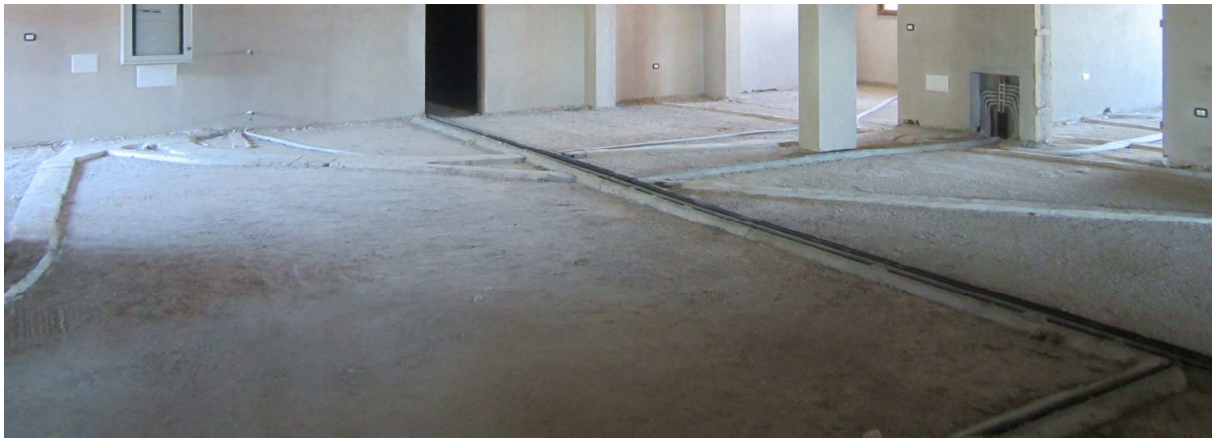
**Figura 20. Piano primo. Assenza di pavimento**

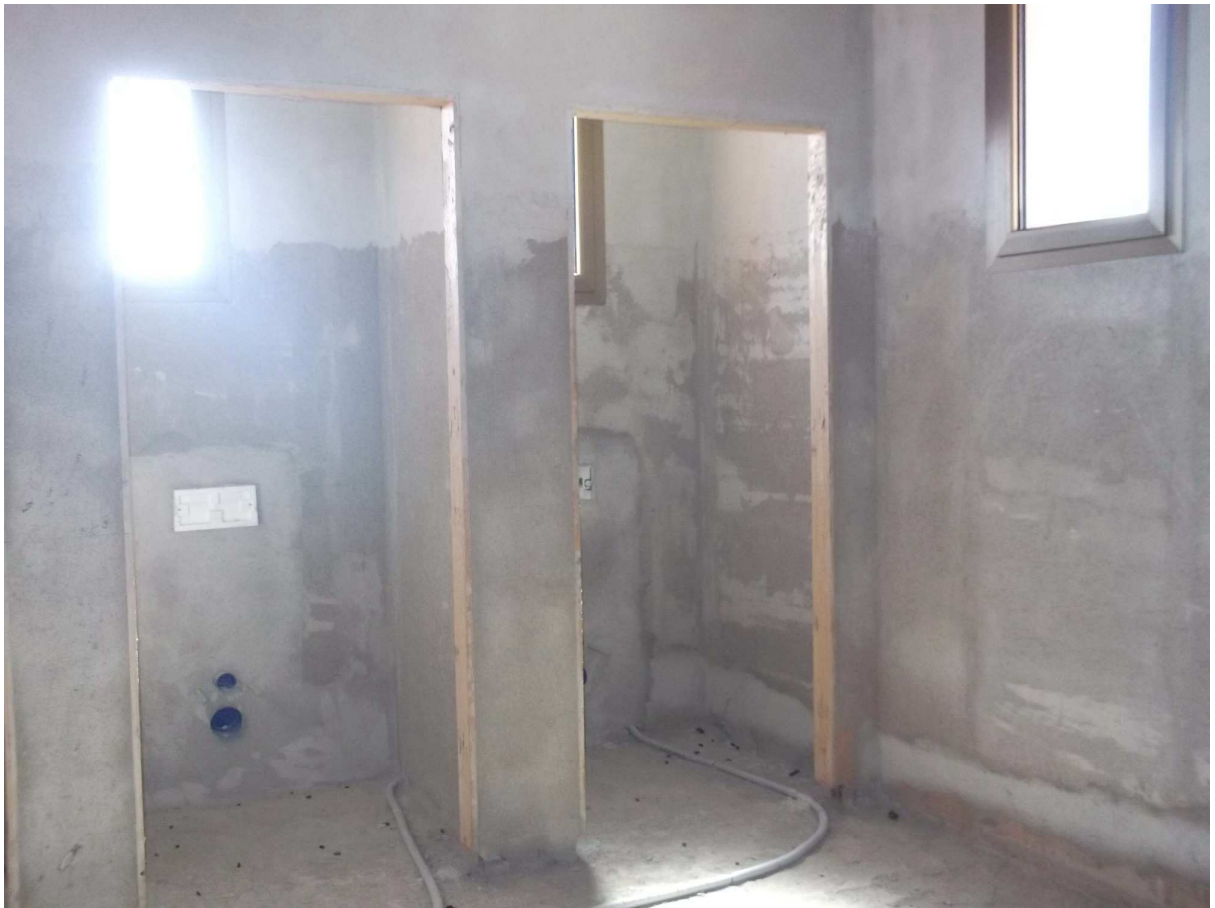
**Figura 21. Piano primo. Bagni. Assenza di finiture e di porte.**

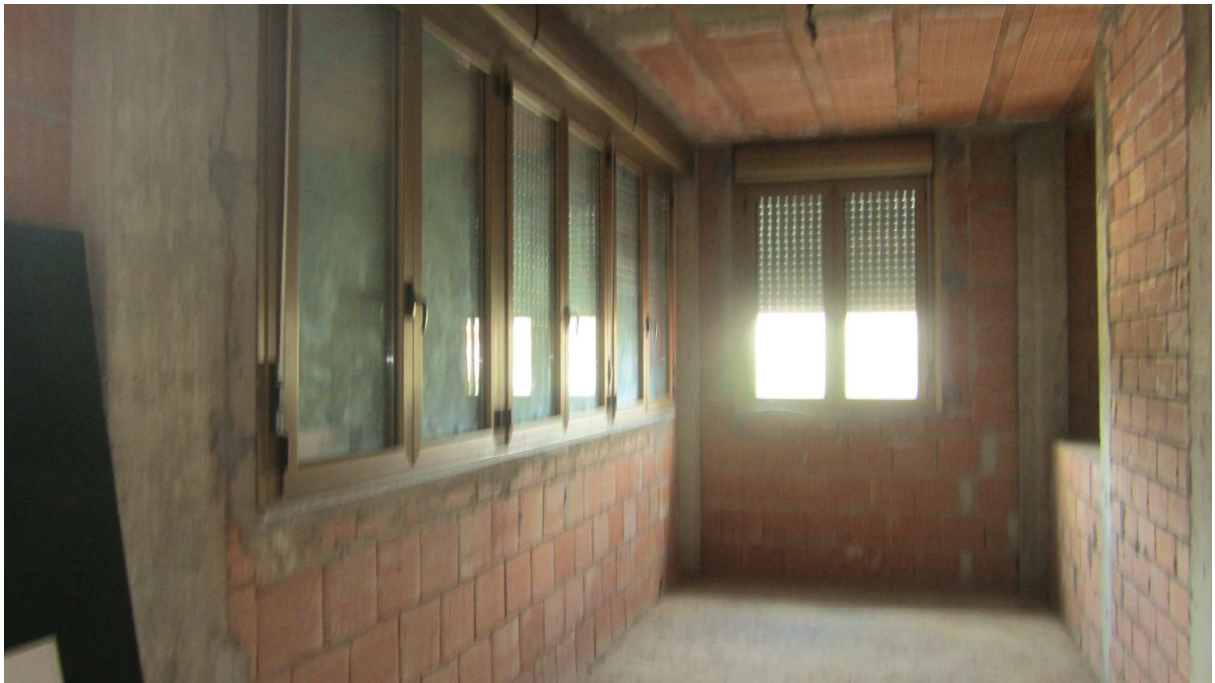
**Figura 22. Infissi in alluminio piano primo.**

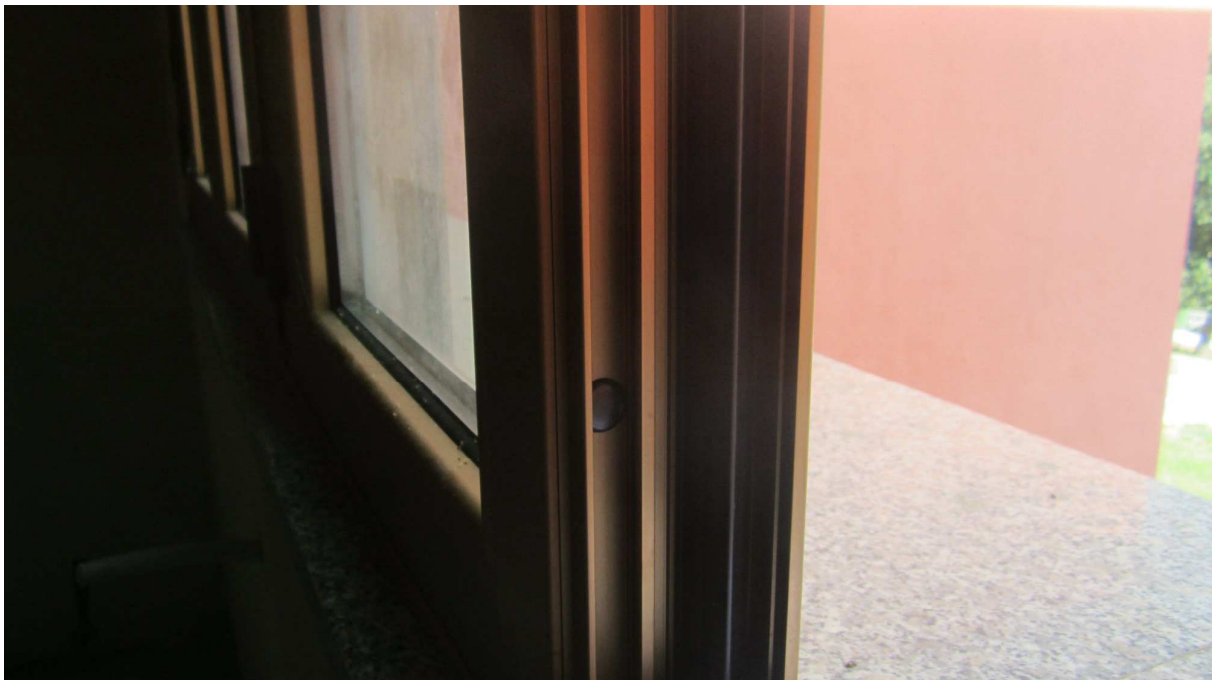
**Figura 23. Dettaglio infisso in alluminio piano primo**

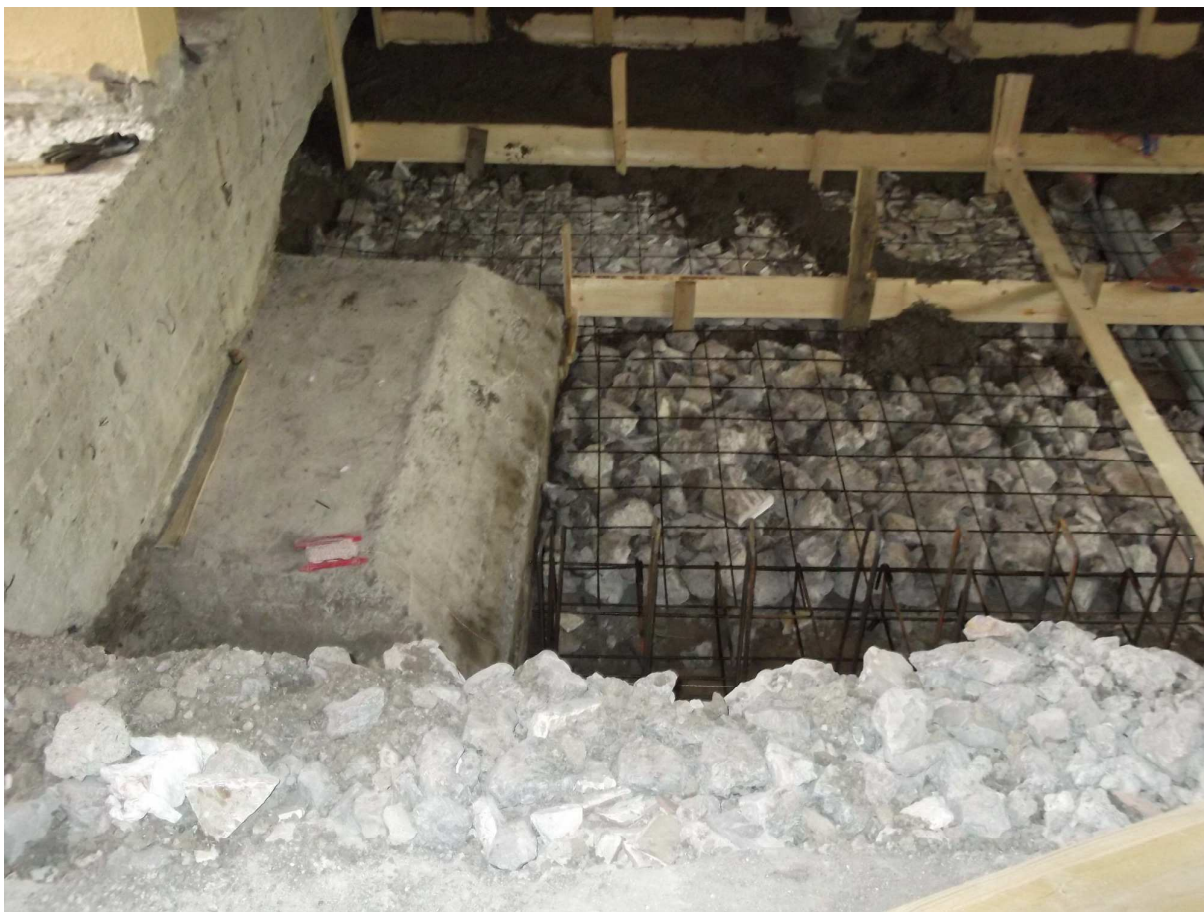
**Figura 24. Vista durante i lavori di esecuzione del teatro. In evidenza la fondazione a plinti isolati con collegamenti in c.a.**
