**“Piano straordinario di edilizia scolastica ISCOL@” Asse 1 Scuole del nuovo millennio”**  
Interventi di ristrutturazione e riqualificazione delle strutture scolastiche primarie e secondarie di primo grado nei Comuni di Mogoro e Masullas, nonché riqualificazione e ottimizzazione degli spazi della scuola dell’infanzia del Comune di Gonnos tramatzas.

## **TAVOLA 20**

### **SCHEMA CONSISTENZA STATICO FUNZIONALE SCUOLA GONNOSTRAMATZA**

SCUOLA: SCUOLA DELL'INFANZIA DI GONNOSTRAMATZA

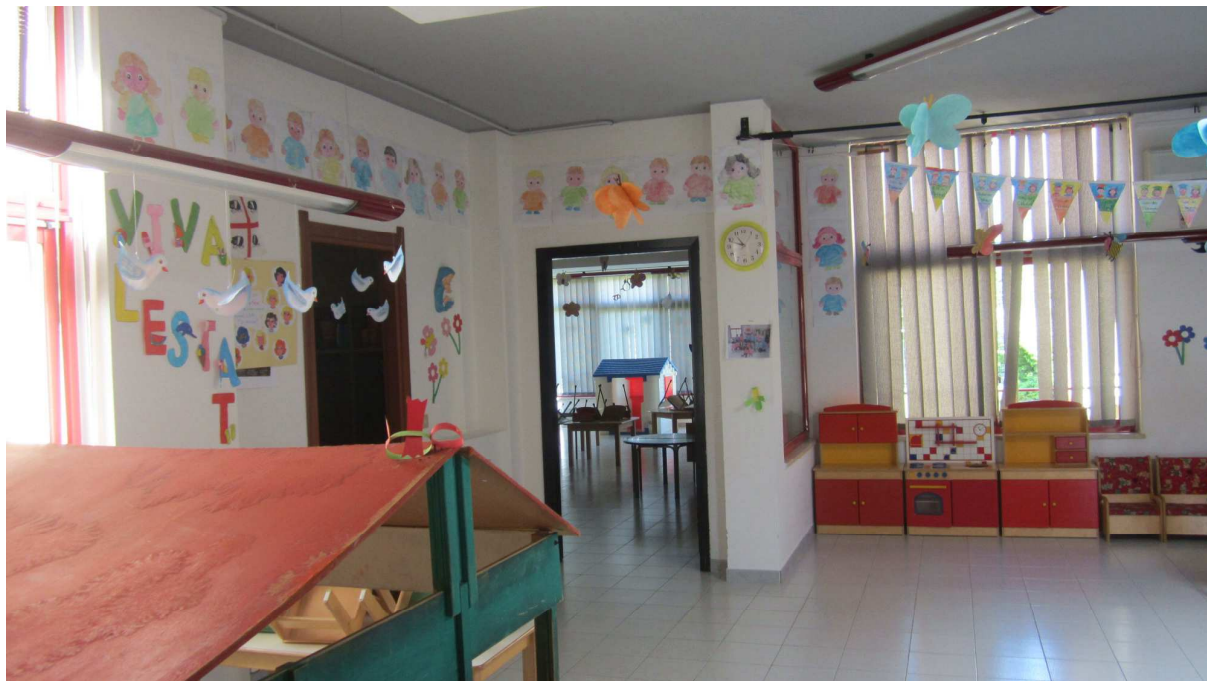
Figura 1. In evidenza un pilastro in c.a., di dimensioni cm 30\*30

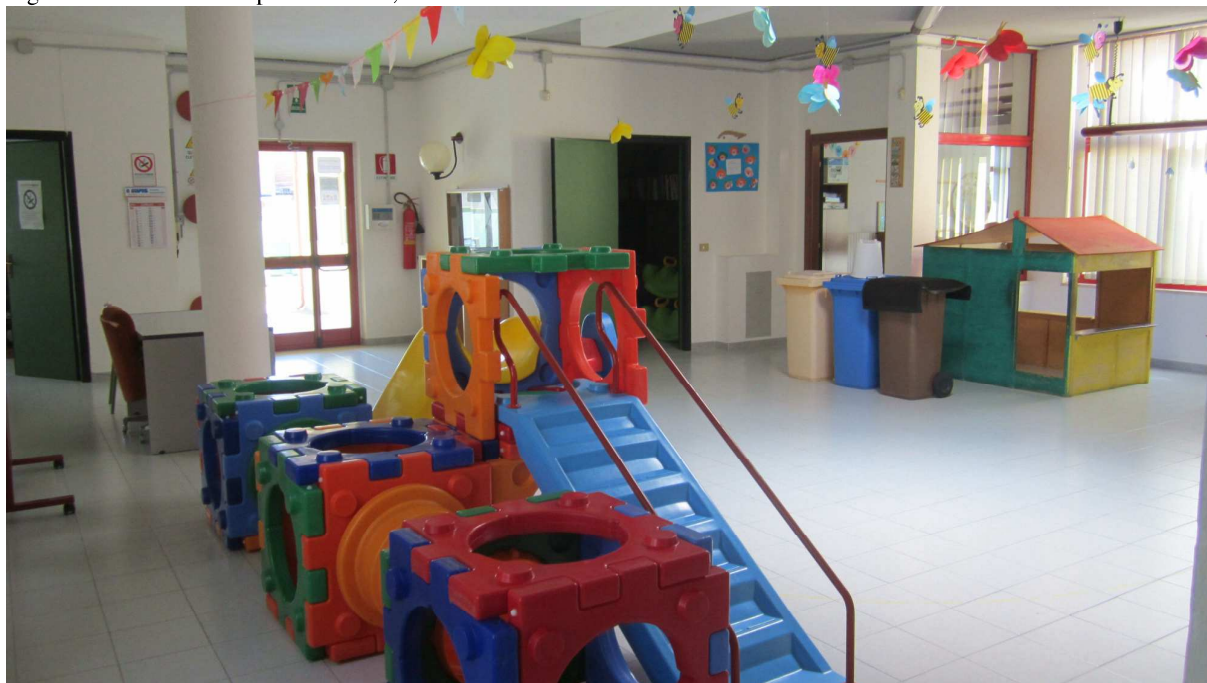
Figura 2. In evidenza due pilastri, uno circolare uno quadrato

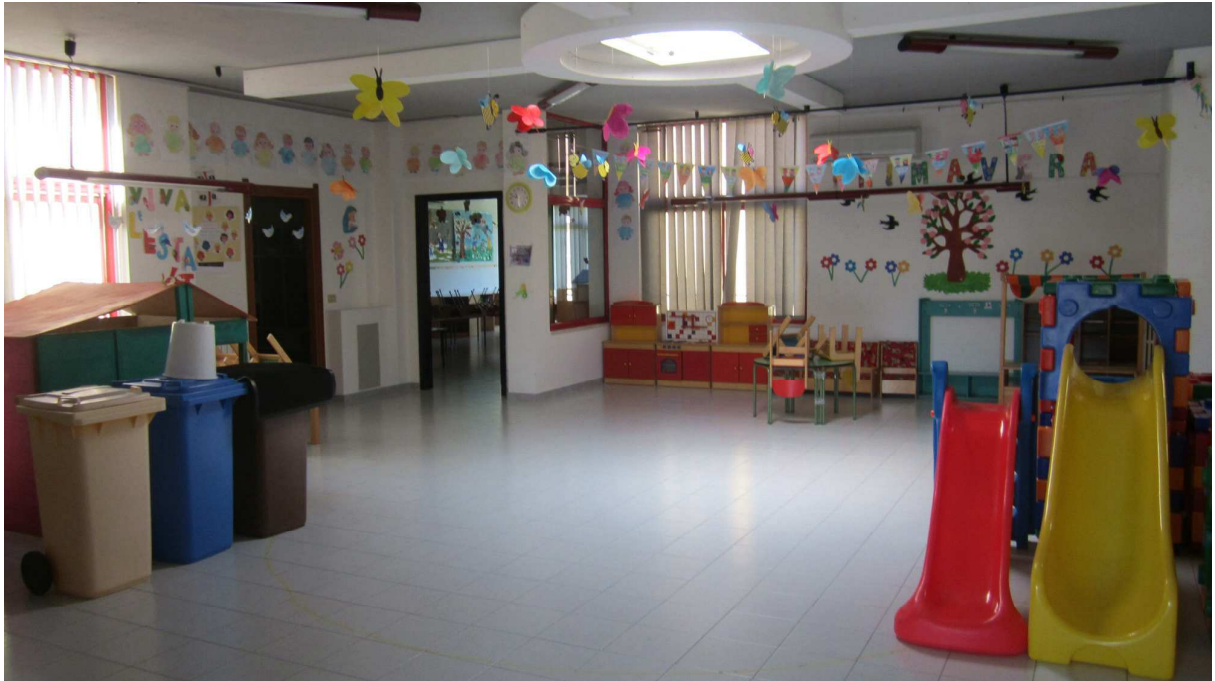
Figura 3. Nella parte alta si scorgono le travi di copertura della zona centrale

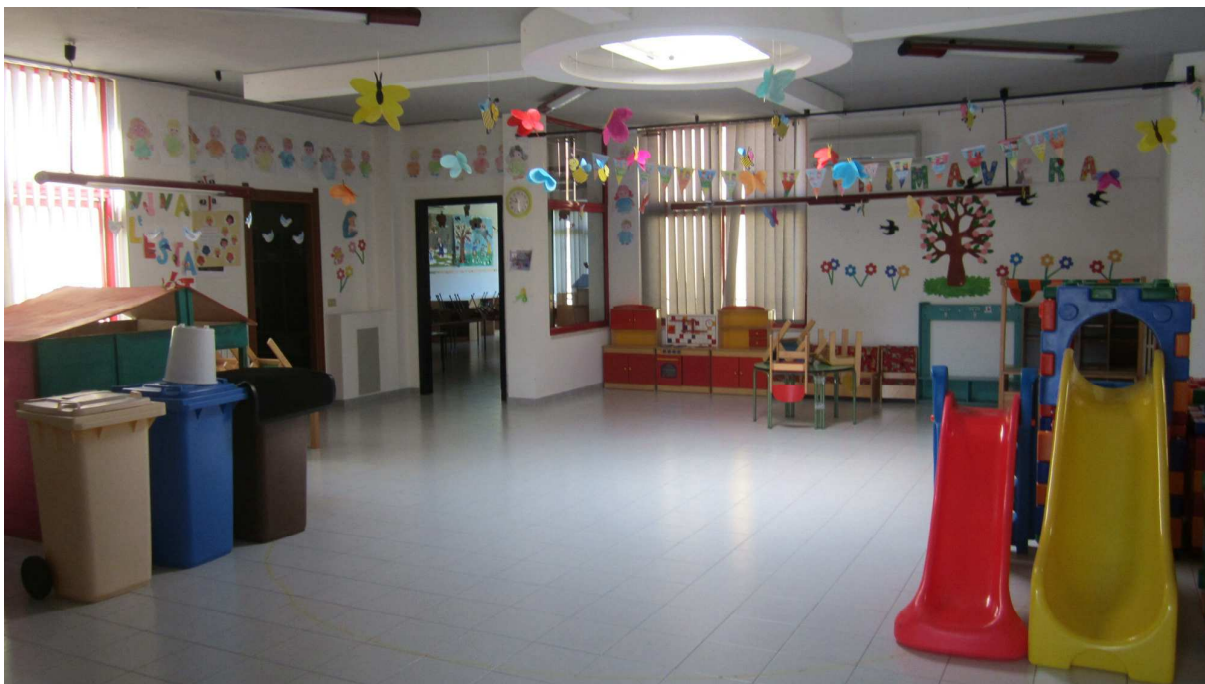
Figura 4. Vista del solaio plafone, dall'interno dell'edificio

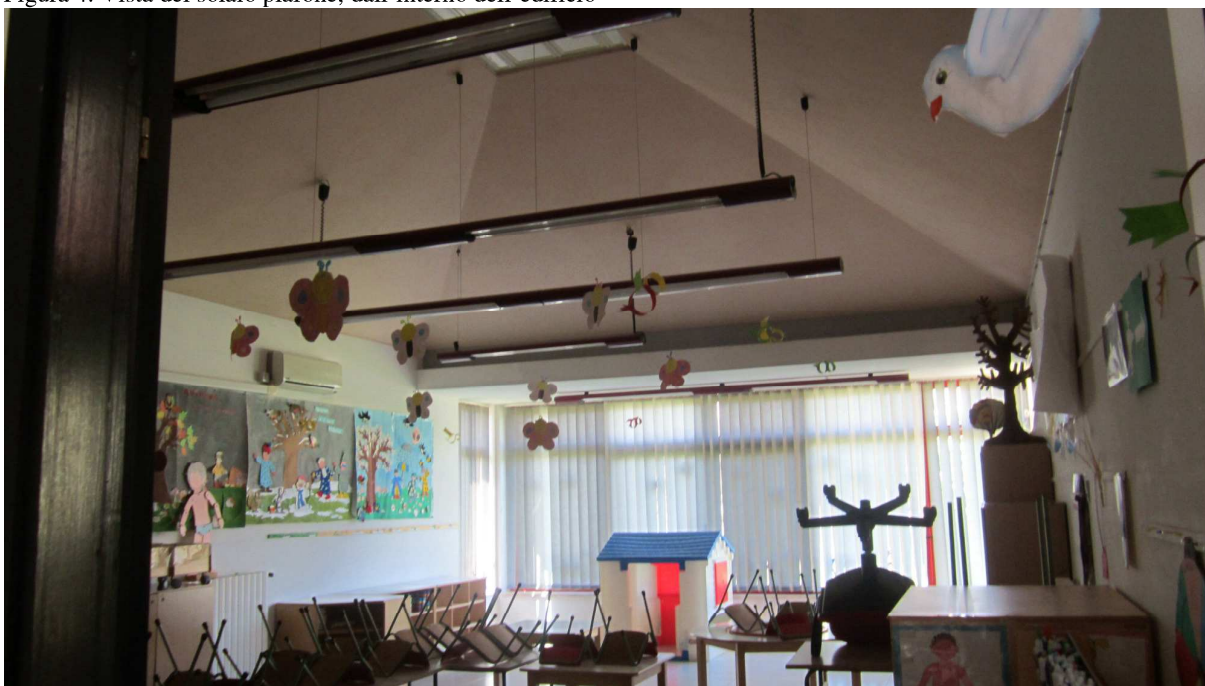
Figura 5. Vista del solaio inclinato, dall'interno dell'edificio

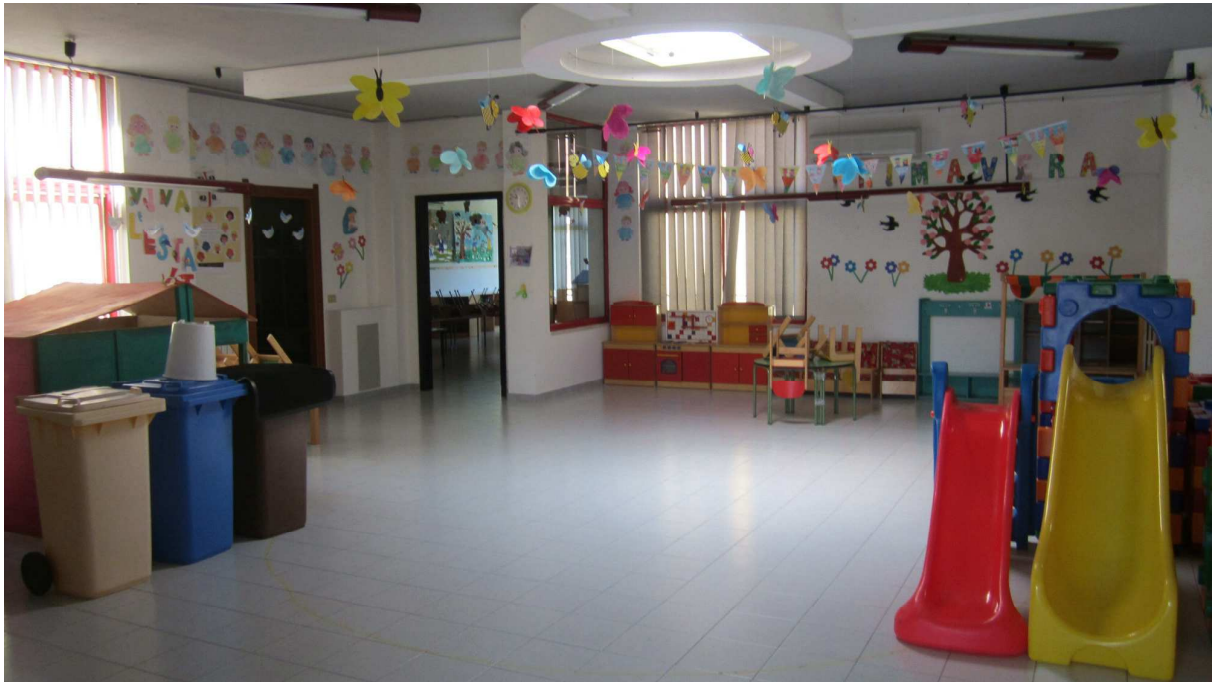
Figura 6. In evidenza il solaio nell'area centrale dell'edificio. Al di sopra è presente un manto di copertura costituita da pannelli metallici adagiati sul solaio medesimo.

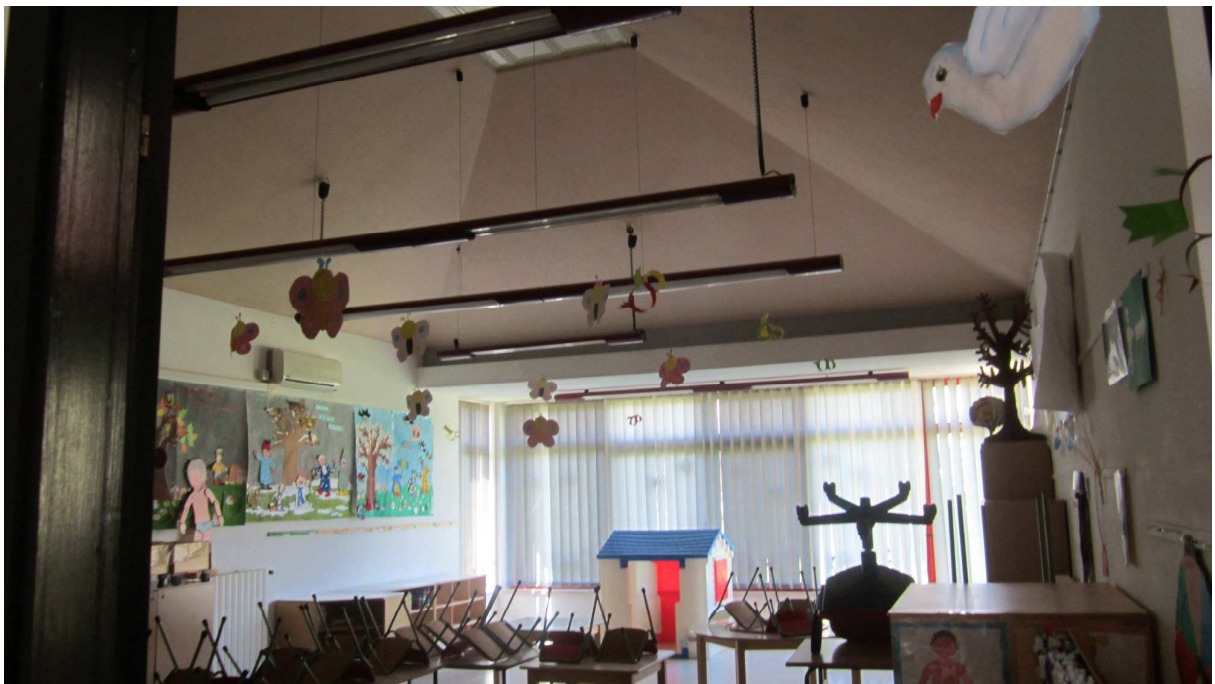
Figura 7. Vista del solaio inclinato dall'interno dell'edificio. Al di sopra è presente un manto di copertura costituita da pannelli metallici adagiati sul solaio medesimo.

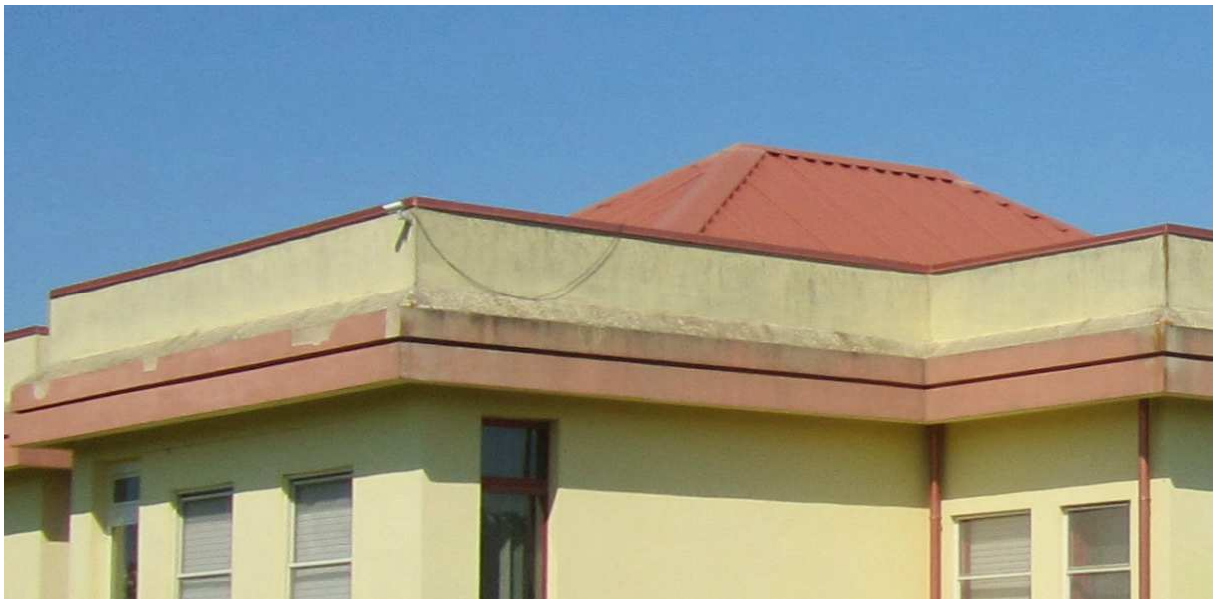
Figura 8. In evidenza il manto di copertura in lastre di lamiera (oggetto dell'intervento del 2006) adagiato su sottostante struttura metallica, a sua volta adagiata sul solaio sottostante (nel caso specifico inclinato).

da ripristinare ☒ **nei canali interni**

**La copertura metallica, la cui realizzazione è dell'anno 2006, presenta quale criticità la presenza del canale interno che, oltre a richiedere periodica manutenzione, è causa di frequente umidità alle pareti interne.**

- Risanamento e miglioramento energetico dell'intero involucro con applicazione di un cappotto termico e la sostituzione di tutti gli infissi esterni;
- Revisione generale ed eventuale sostituzione dell'impianto termico
- Risolvere il problema dell'umidità proveniente dalla copertura che si manifesta nei canali interni.
- Realizzazione di un impianto di ventilazione controllata con recupero di calore in modo da garantire una sana qualità dell'aria in tutte le aule didattiche;
- Interventi per il miglioramento della qualità acustica degli ambienti;
- Riqualificazione degli spazi interni con spostamento di parti di tramezze e nuova pavimentazione;
- Realizzazione di atelier artistico e inserimento di uno spazio guardaroba e incontro;
- Sistemazione delle aree esterne del parco con arredo per il gioco.
- Nuovi arredi in sintonia con le nuove didattiche del concetto pedagogico.

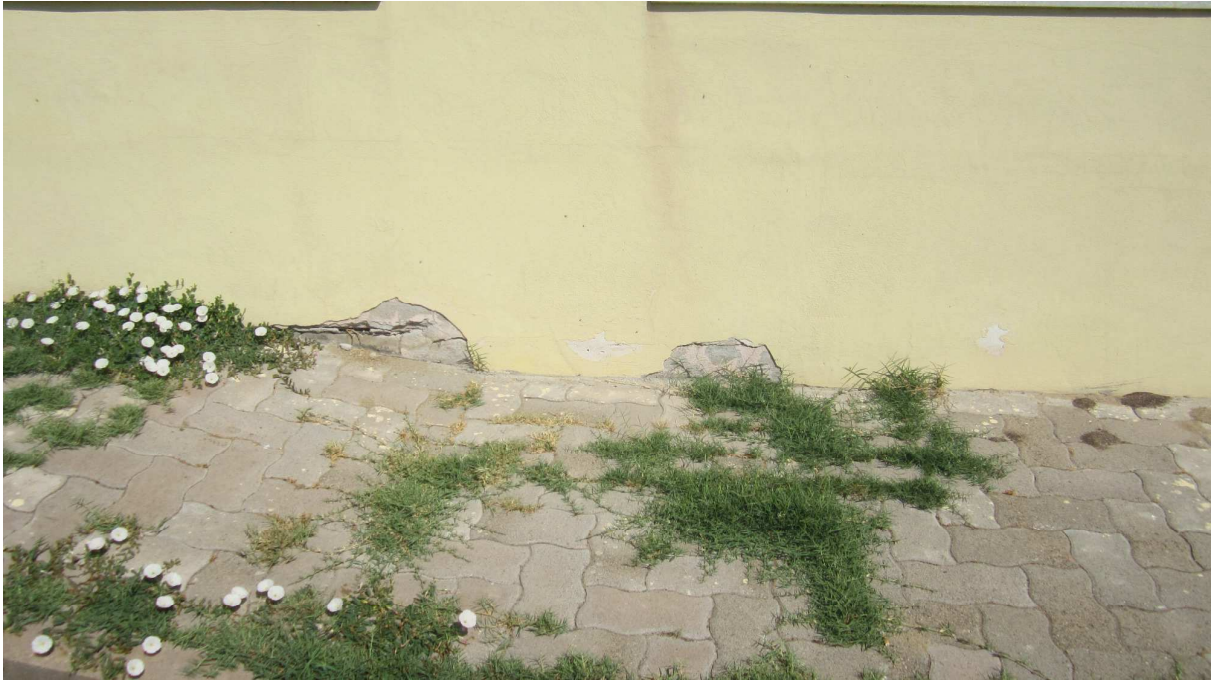
**Figura 9. Muratura con doppio paramento in mattoni.**

Sono visibili macchie di umidità? SI ☒ NO ☐

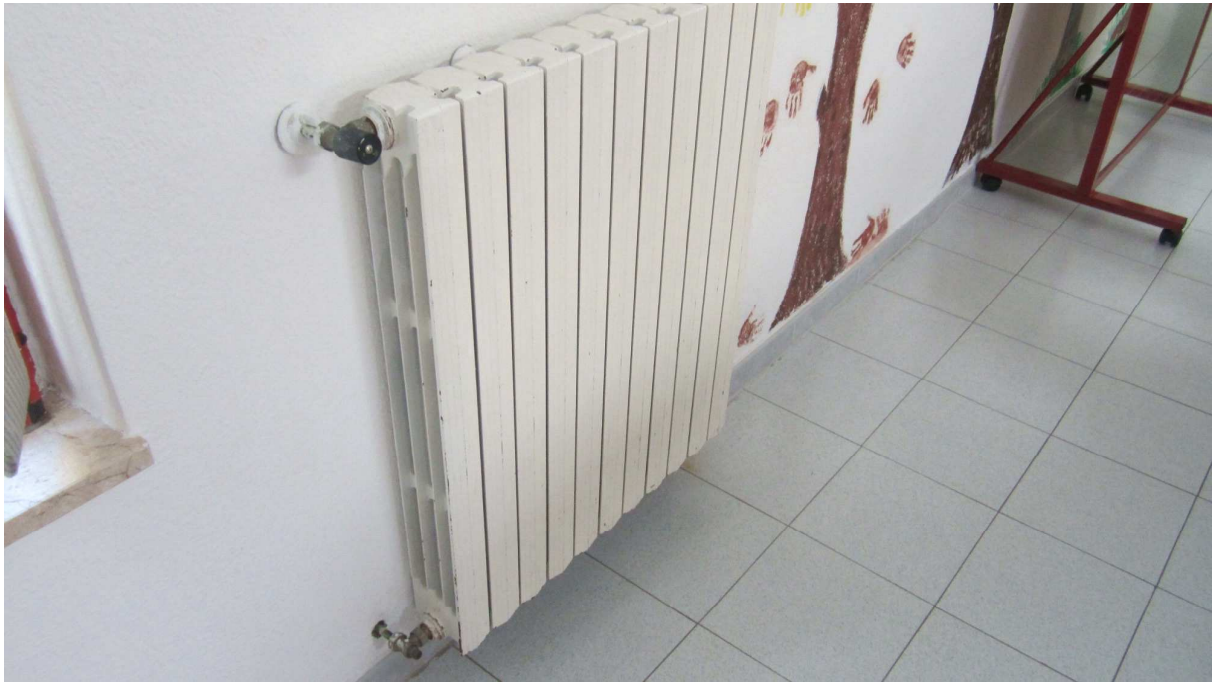
Figura 10. Dettaglio pavimentazione e battiscopa

**Condizioni rivestimenti a pavimento aule e uffici**

da sostituire ☒

**Battiscopa zona aule**

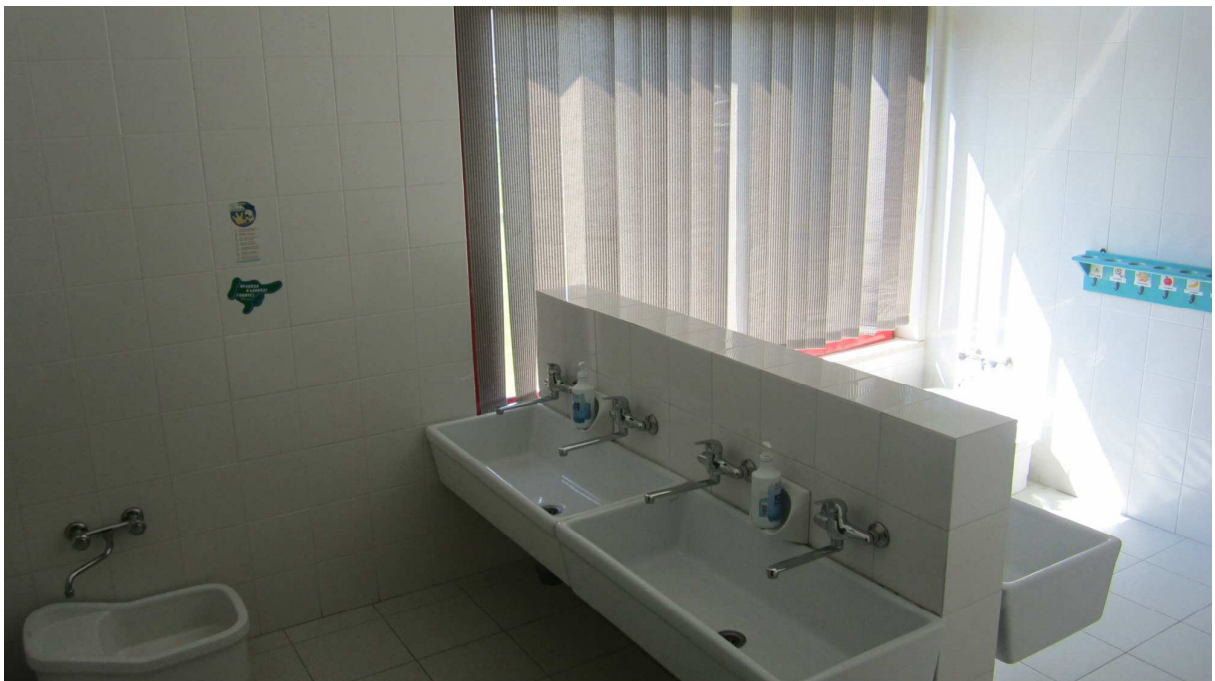
Figura 11. Dettaglio rivestimento bagni

Condizioni rivestimenti a parete bagni e anditi.

da sostituire ☒

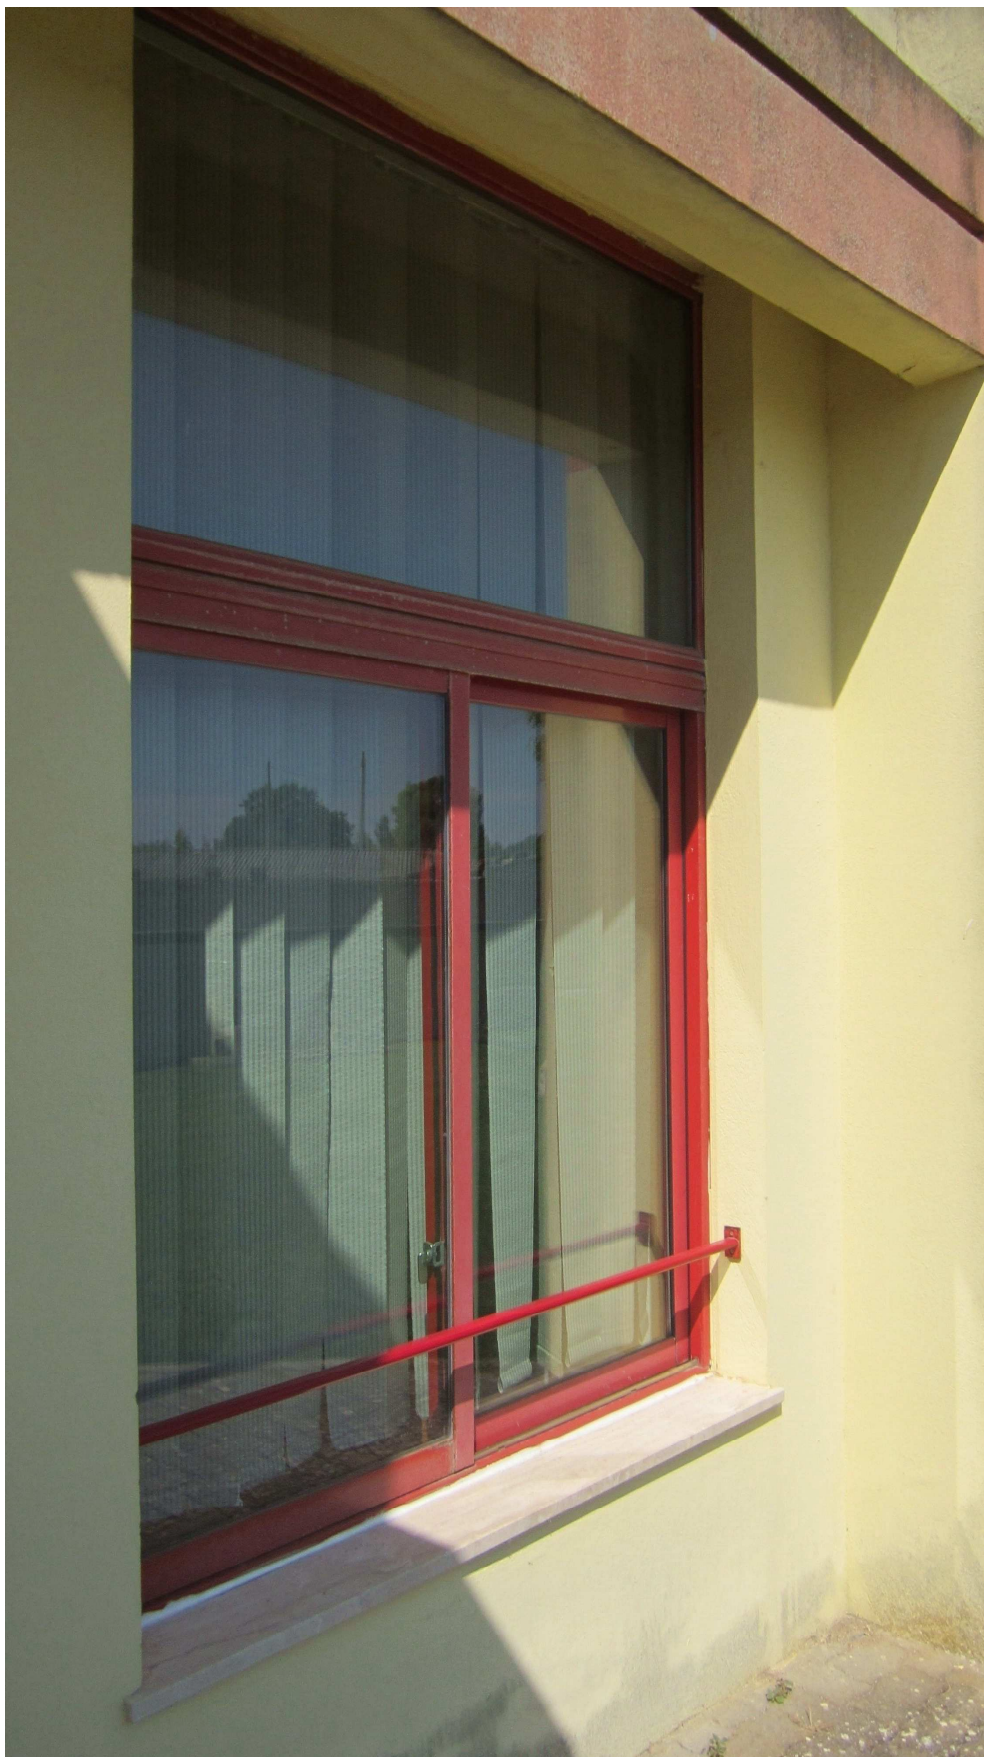
**Figura 13. Infissi, vista dall'esterno**

Infissi esterni

da sostituire ☒
