LAVORI DI REALIZZAZIONE DELL'ALBERGO DIFFUSO

PROGETTO ESECUTIVO

TAV.2.4

Casa Palomba, Stato attuale. Valutazione preliminare dello stato di fatto delle strutture. Disegni

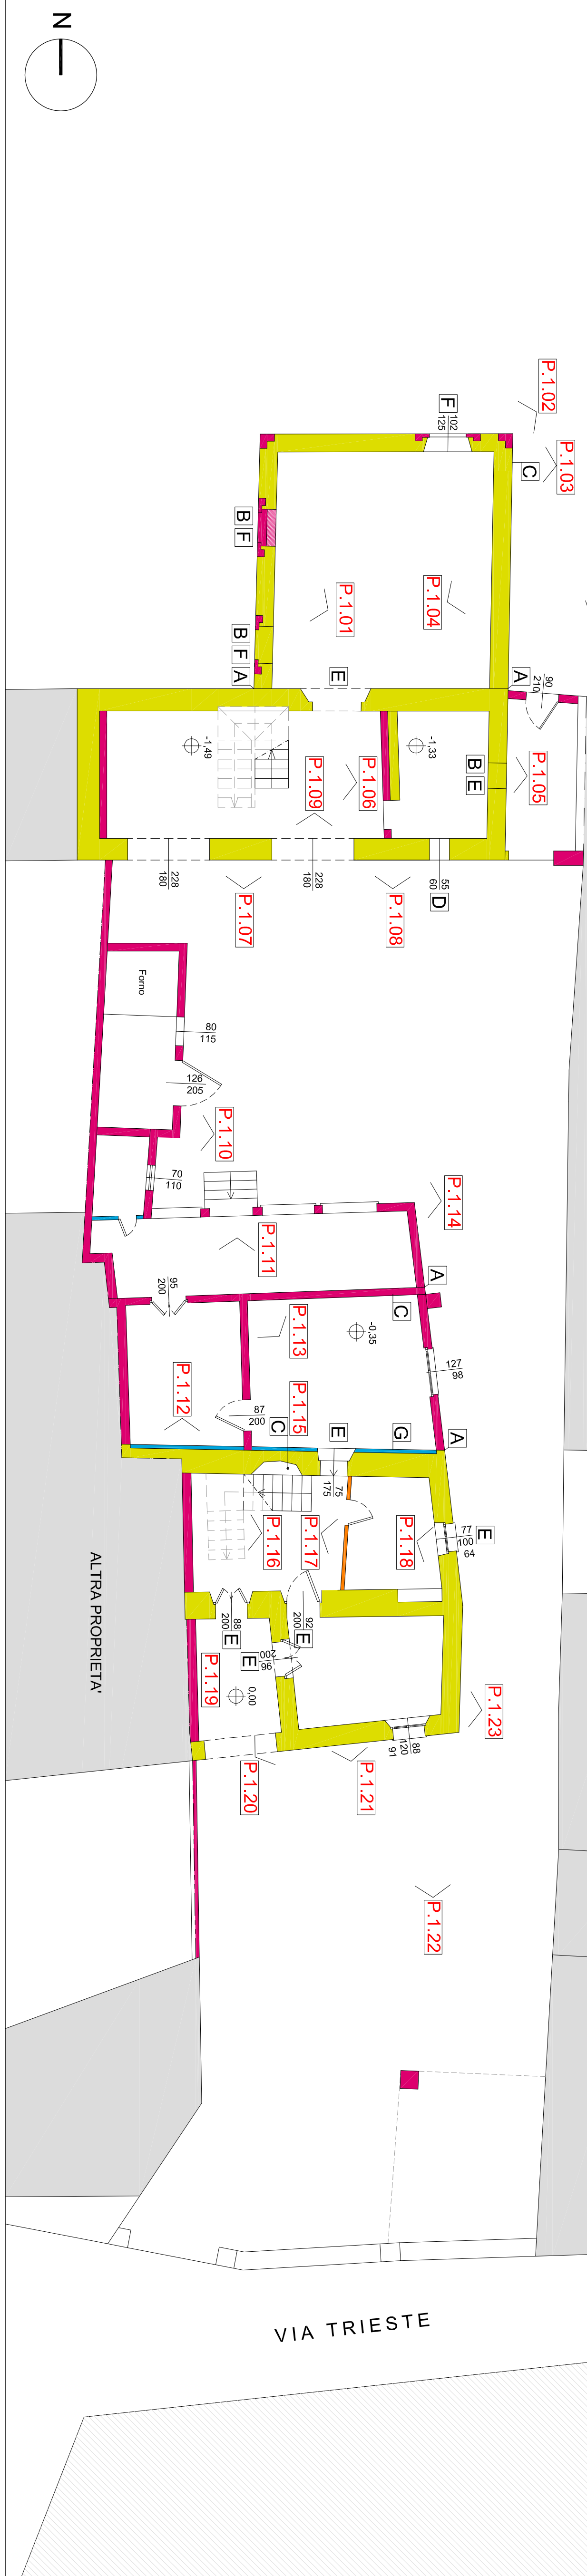
MURATURE PIANO TERRA\_Sc. 1:100

- BLOCCHI IN TERRA CRUDA
- PIETRALE
- BLOCCHI FORATI IN LATERIZIO
- BLOCCHI FORATI IN CALCESTRUZZO
- SCARSA CONNESSIONE TRA I DUE TRONCHI DI MURATURA
- PRESENZA DI UNA APERFURA MURATA
- CROGLIO LOCALE O GRAVE DISSESTO LOCALE
- ARCHITRAVVE IN PIETRA
- ARCHITRAVVE IN LEGNO
- ARCHITRAVVE IN CALCESTRUZZO
- RAPPEZZO CON BLOCCHI DI LATERIZIO
- ETICHETTA\_FOTOGRAFIA\_1 DEL MURO AL PIANO 1
- ETICHETTA\_FOTOGRAFIA\_1 DEL SOLAIO AL PIANO 1

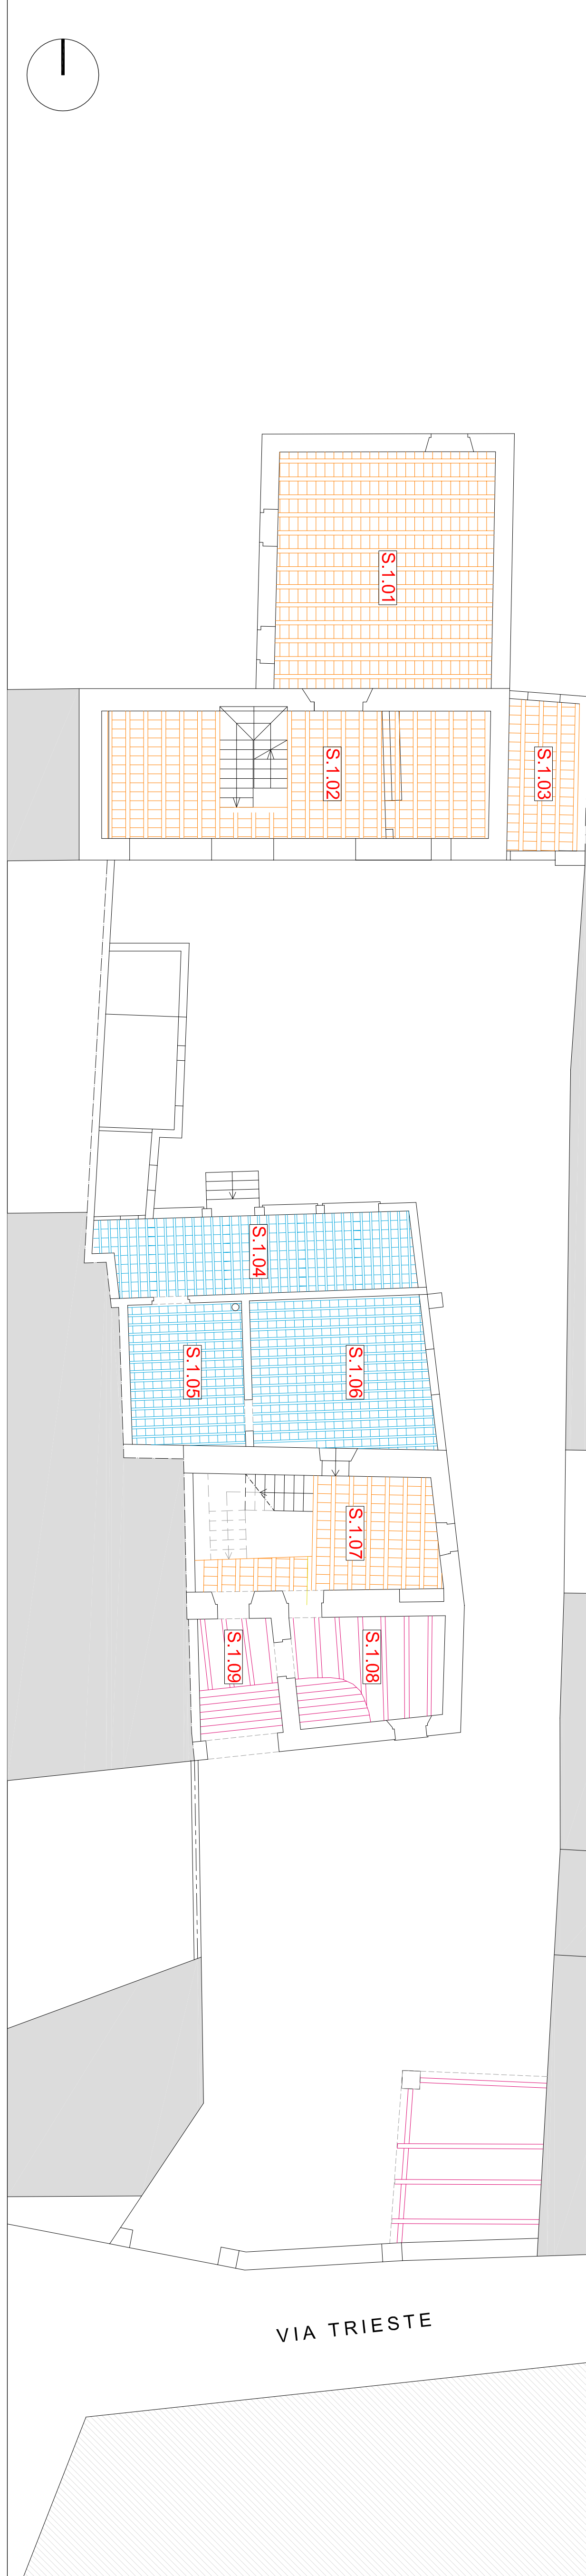
PRIMO SOLAIO\_Sc. 1:100

- SOLAIO 1: latero-cemento con travetti prefabbricati. Intonaco travetti 50 cm. Altezza pignone 12 cm. Altezza calata 3 cm.
- SOLAIO 2: latero-cemento gettato in opera. Intonaco travetti 25 cm. Altezza pignone 12 cm. Altezza calata 3 cm.
- SOLAIO 4: legno. Intonaco semplice ordinario con volte generatrici delle nervi.
- SOLAIO 4: legno. Copertura trifida ordinaria con volte generatrici delle nervi.
